# Commune de Bouleurs

Compte-rendu reunion avec Ingetec

Propositions alternatives

## Compte-rendu de la réunion de travail en Mairie du Jeudi 5 Juin 2025

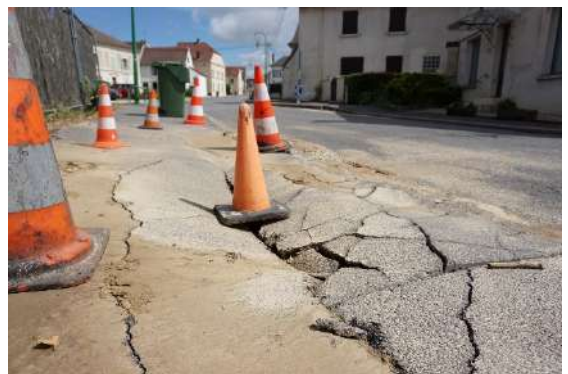
Une partie du rû est encore à ciel ouvert mais malheureusement l'eau et/ou la boue ne circule pas toujours dans le rû car les avaloirs en amont se colmatent très vite. Ce fut le cas il y a 8 jours où le niveau du rû n'a pas bougé mais une épaisseur de boue restait visible sur tout le trajet.

En 2021, ce fut de l'eau essentiellement, et là, la force du courant, qui charriait des déchets a même fait exploser une partie du trottoir sous lequel le rû circule.

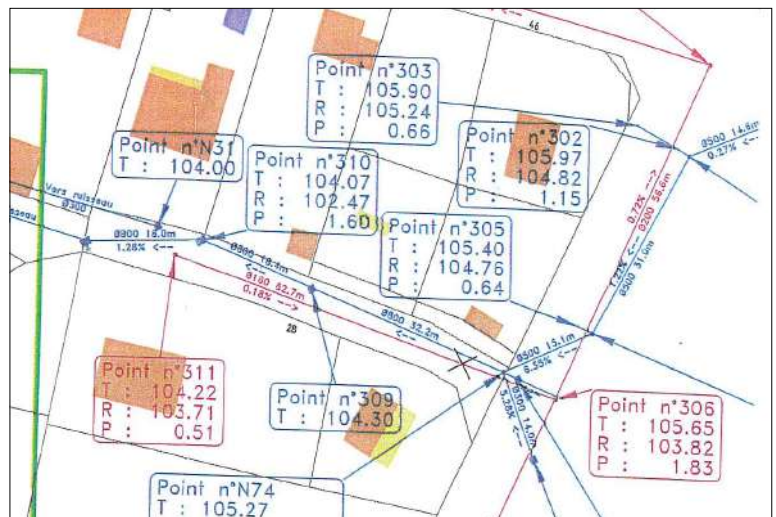
Sur l'extrait de plan des réseaux ci-contre, on peut voir l'emplacement des avaloirs, très petits, qui se colmatent immédiatement.

**S'il faut ralentir l'arrivée de l'eau (fossé à redents, fossé en U, fascines..) , il faut que les avaloirs soient en capacité de capter le ruissellement d'où notre demande **d'un caniveau routier****

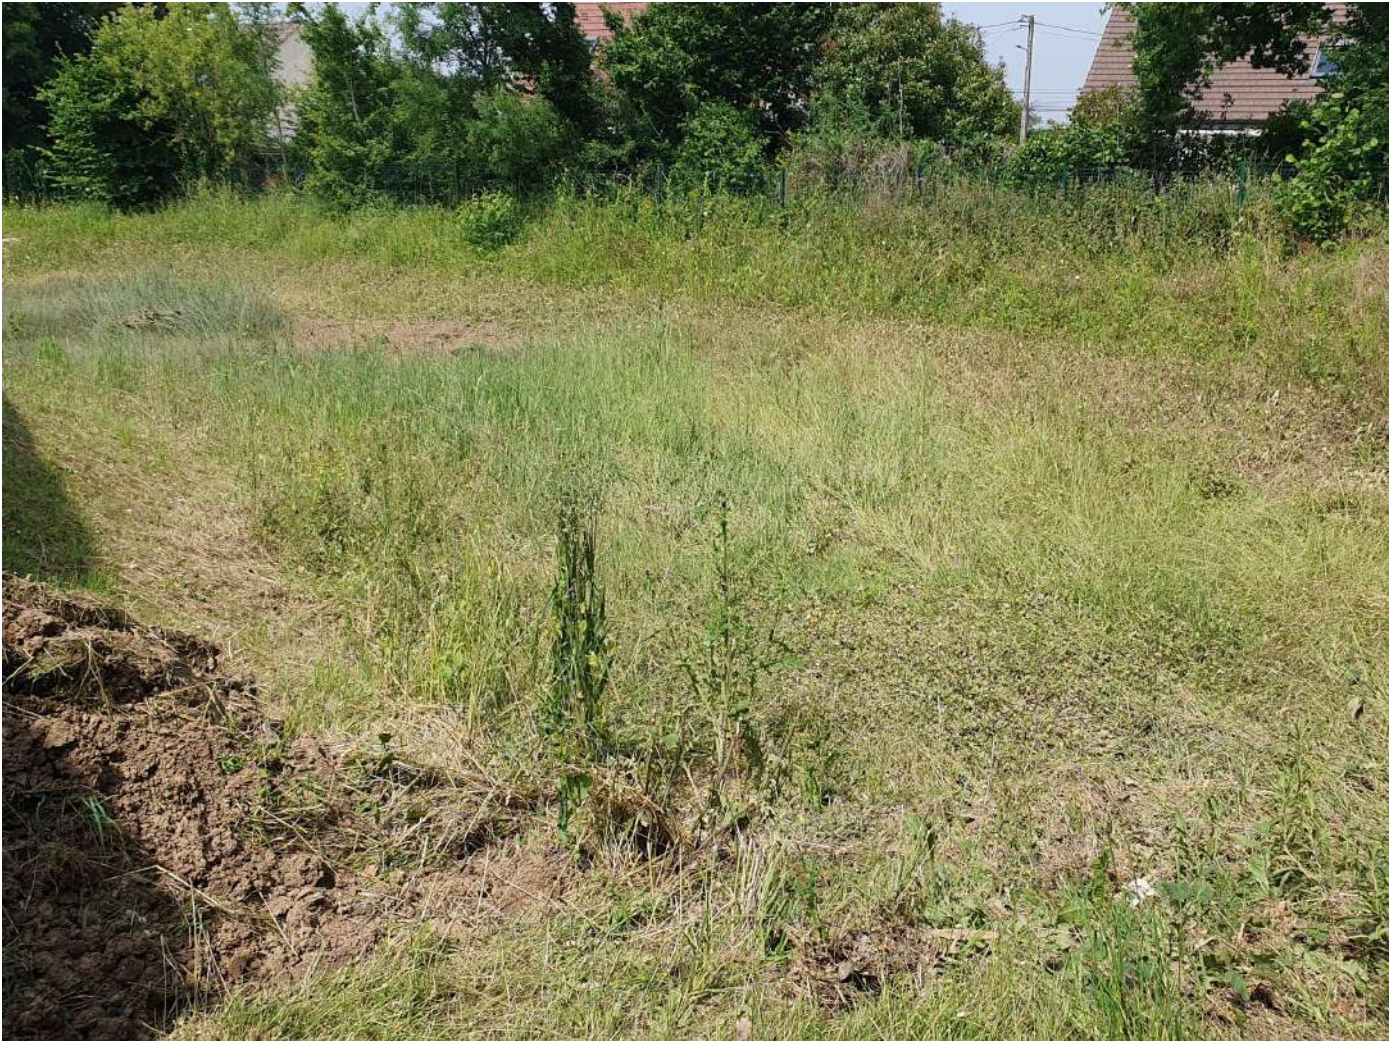
## Vue du bassin de rétention du lotissement pratiquement sans eau

Les avaloirs et la canalisation prévue n'amènent pas l'eau dans ce bassin.

La rue Romain Rolland ainsi que l'aire de jeu à côté du bassin étaient recouvertes de boue. Les riverains ont renvoyé dans l'avaloir le plus bas de la rue l'eau boueuse en fin de nuit, juste après l'orage : il est à craindre que la boue ne se soit déposée dans le tronçon de canalisation entre cet avaloir et le bassin

**Il y a donc deux réseaux à curer :**

- ⇒ L'ancienne canalisation qui relie l'impasse directement au ru du corbier
- ⇒ Le bas de la canalisation d'eaux pluviales du lotissement et notamment le tronçon de liaison avec le bassin

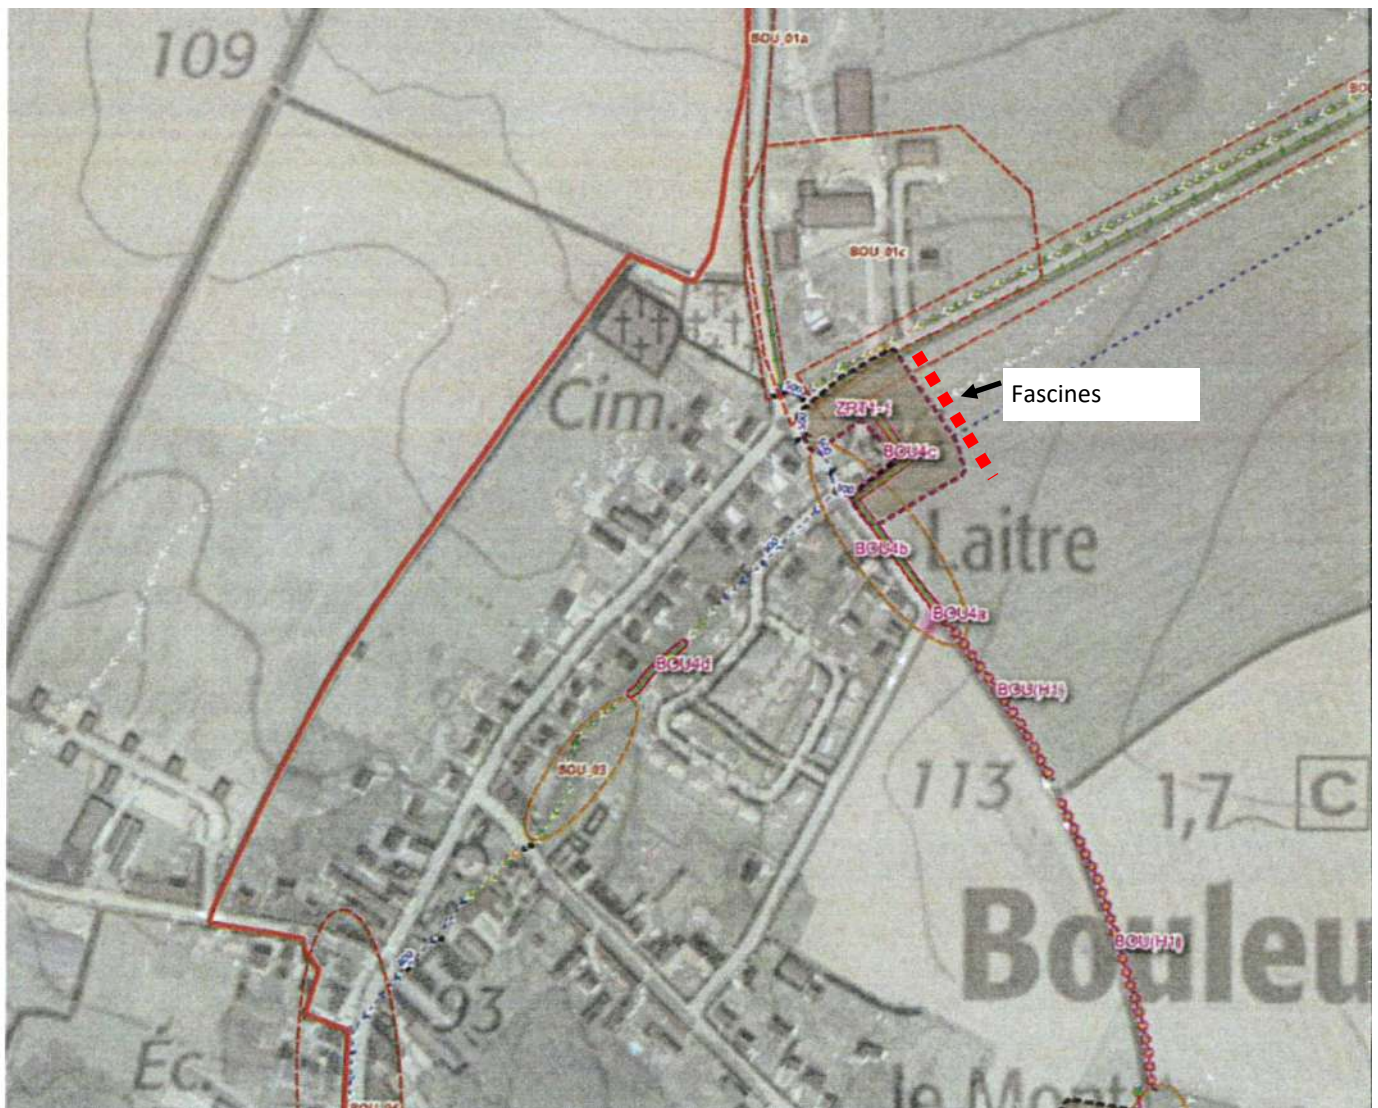
**Ci-dessus votre projet;** nous ne comprenons pas ce U autour de la parcelle construite.

Nous avons constaté par contre que la boue se déposait toujours au même endroit , au bout du fossé à redents . Il nous apparaissait nécessaire de faire un bassin de rétention, ou une grosse noue, pour ralentir l'eau, retenir les déchets, pour limiter le colmatage des avaloirs.

Les redents en terre ont été nivelés : **nous avons noté que vous proposiez de les refaire en pierres, ce que nous approuvons.**

Nous avons compris que la forme en U pouvait être un atout car l'eau se répartira en cassant sa vitesse. Cependant nous doutons qu'il suffira lorsque nous aurons à nouveau ce type de très gros orages.

**Après avoir vue une vidéo de l'eau descendant de Coulommes, M. Dujardin propose d'ajouter des fascines** avant le fossé, perpendiculaires à la route.

- ◆ La plantation d'une haie le long du fossé à redents (refaits en pierre)
- ◆ La pose d'un caniveau routier sur toute la largeur de l'impasse (*La largeur est de 10 à 14 m—au point le plus large*) : si la première grille au bout du fossé se colmate comme d'habitude, en positionnant ce caniveau de l'autre côté de la route le long de la bordure, une grande partie de l'eau s'y infiltrera, y compris celle arrivant du carrefour.

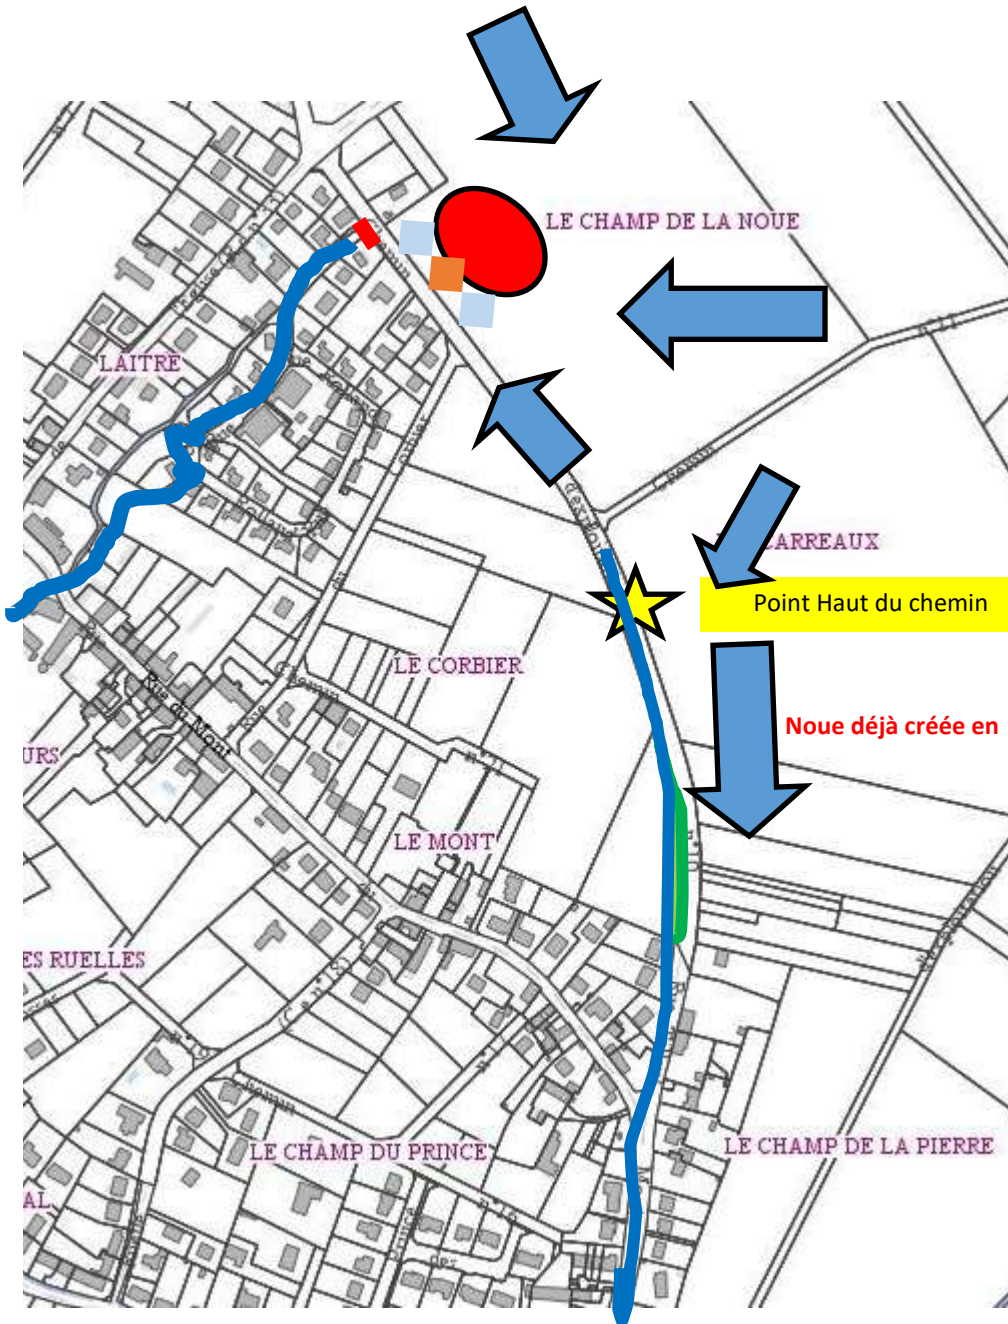
## SECTEUR DE LAITRE : notre constat

Il faut tenir compte du fait que c'est toujours à cet endroit que la boue s'accumule et que le maximum d'eau arrive.

Dans le cas du 31 mai, la terre est presque à nue : la violence de l'eau a entraîné la terre, l'herbe, la paille et l'eau ne s'est pas écoulée dans le réseau

**Le long du fossé à redents :  
il faut planter une haie**

**Derrière la haie il faut creuser pour retenir l'eau.**

Poser un caniveau routier dans la voirie

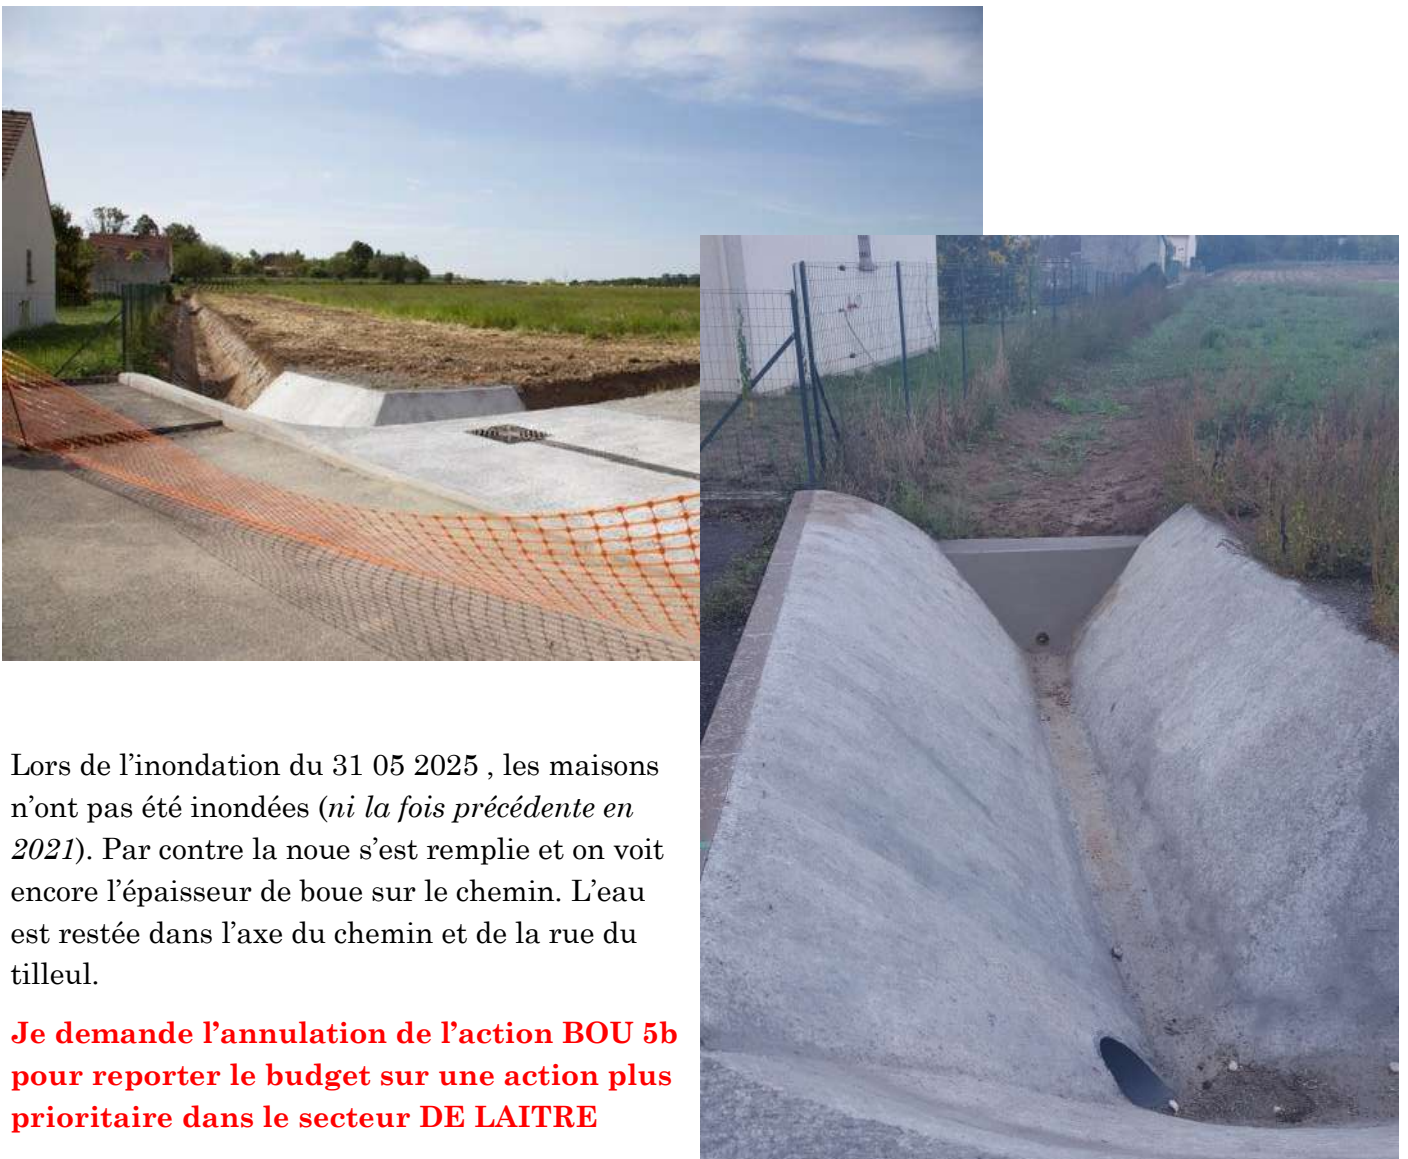
En bref, nous avons rempli de cailloux, et fait une légère noue avec de la terre :

Lors de l'inondation du 31 05 2025 , les maisons n'ont pas été inondées (*ni la fois précédente en 2021*). Par contre la noue s'est remplie et on voit encore l'épaisseur de boue sur le chemin. L'eau est restée dans l'axe du chemin et de la rue du tilleul.

**Je demande l'annulation de l'action BOU 5b pour reporter le budget sur une action plus prioritaire dans le secteur DE LAITRE**

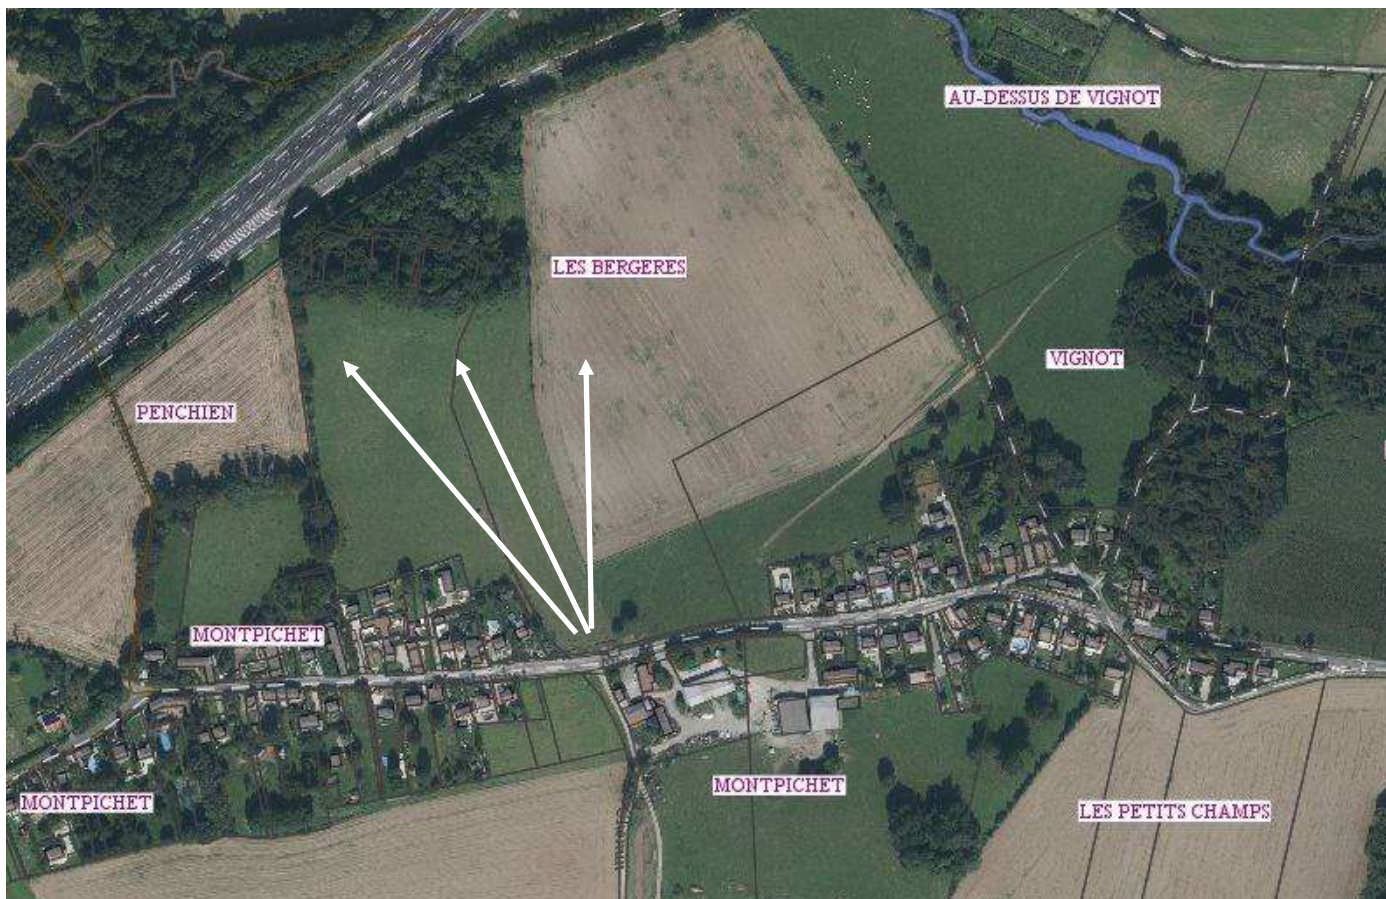
Photo IGN « Remonter le temps » :  
le trait noir est le tracé du fossé à ciel ouvert qui existait avant que le Département ne modifie la sortie et buse le fossé

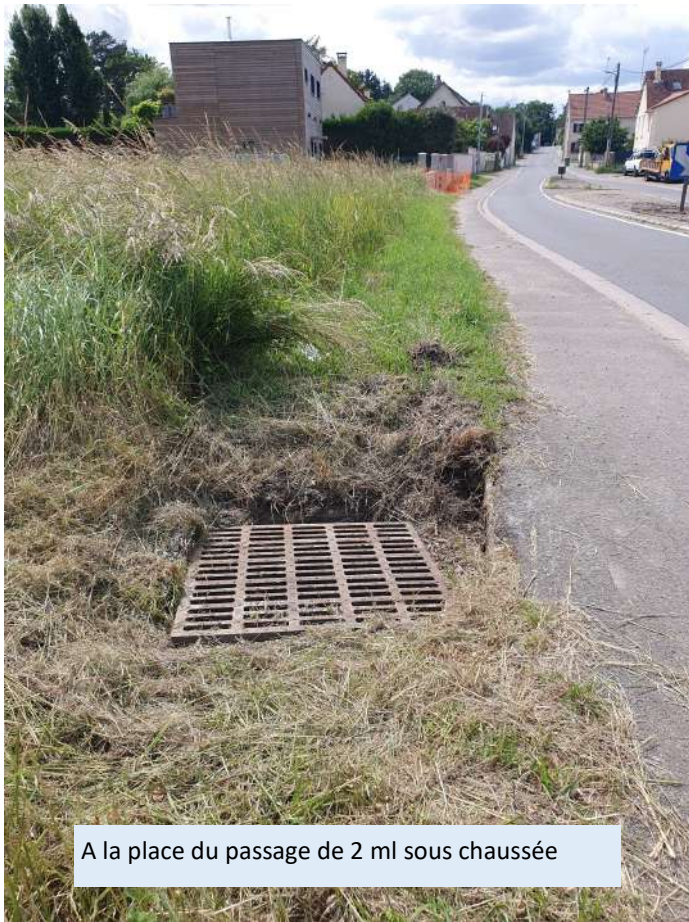
A la place du passage de 2 ml sous chaussée

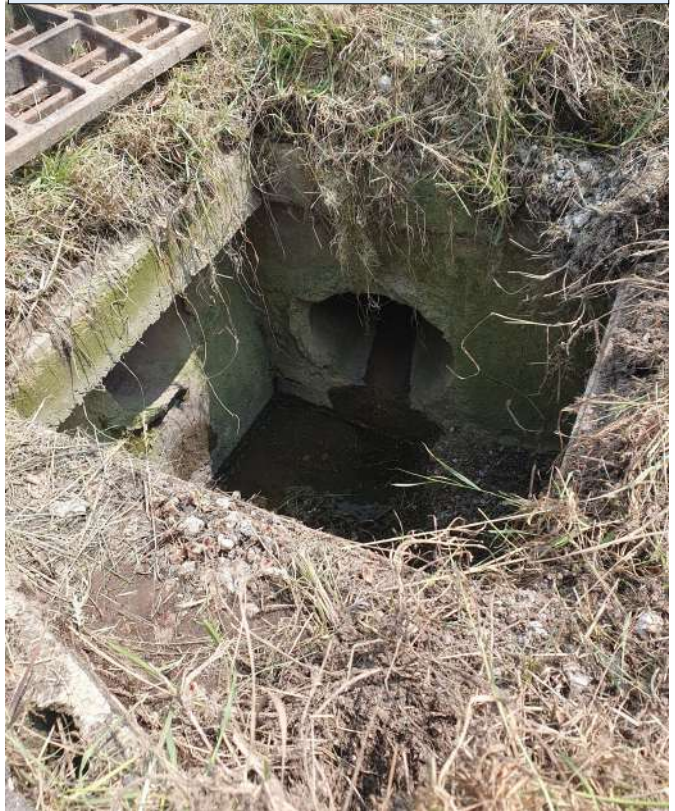
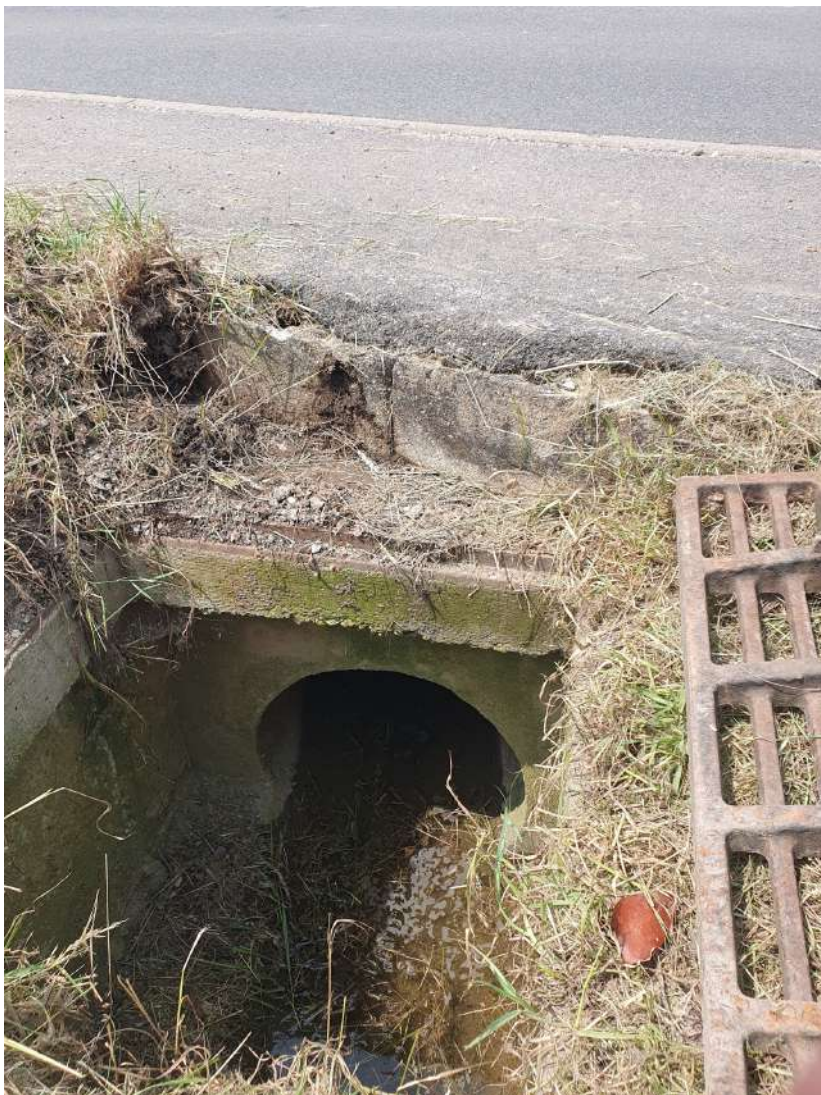
Pluvial qui arrive du collecteur plus haut (diamètre inférieur à la buse sous chaussée)

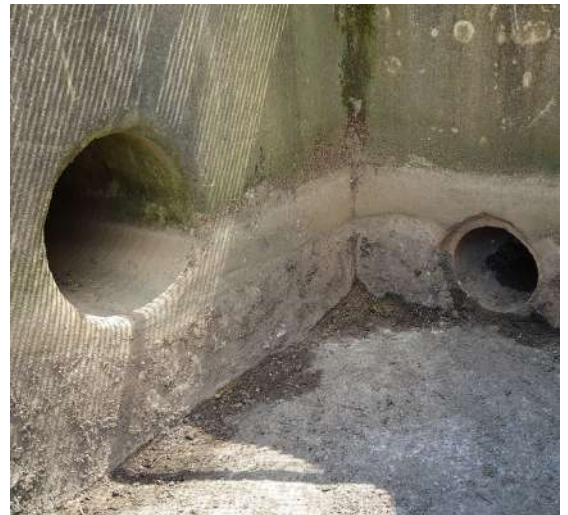
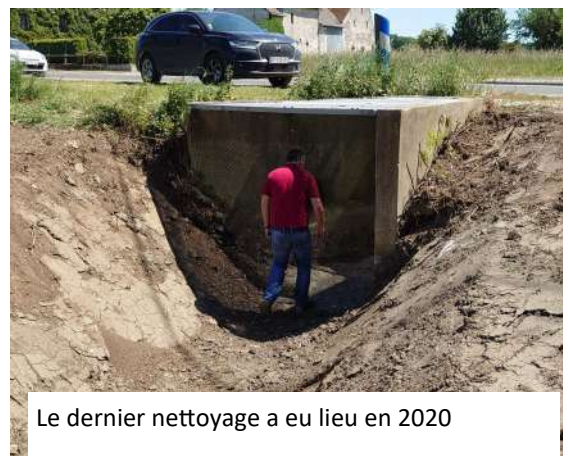
Canalisation qui passe sous la route et sort dans le champ

Le dernier nettoyage a eu lieu en 2020

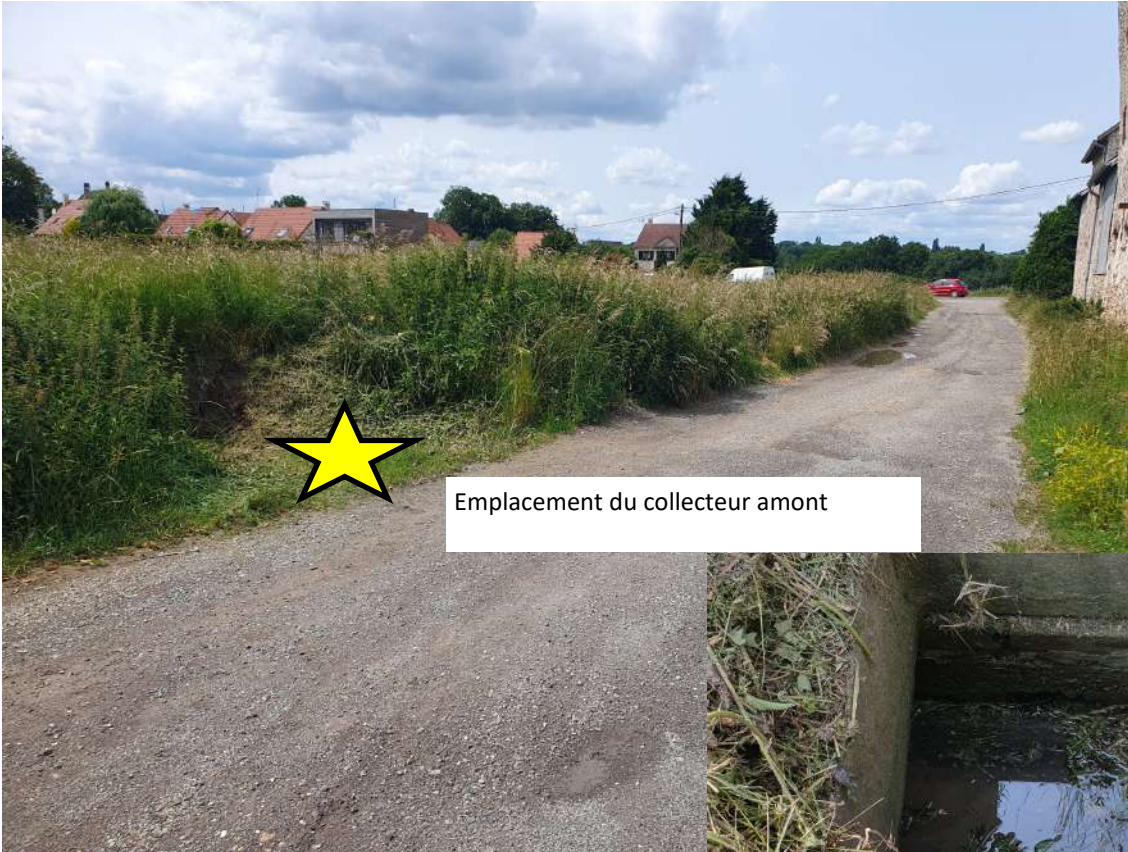
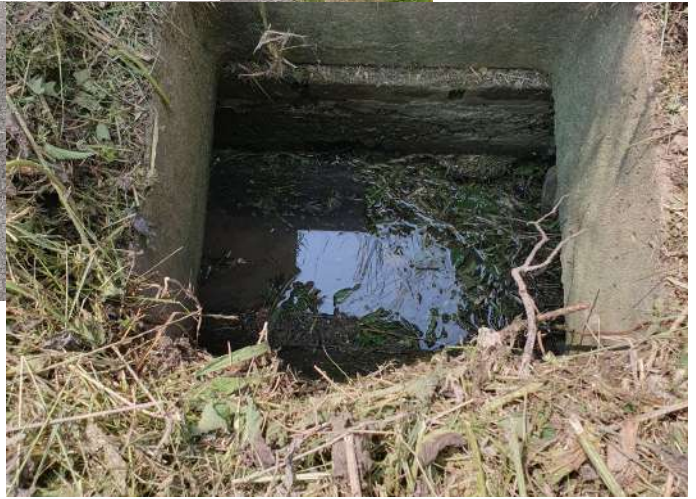
## Collecteur situé en amont

Les deux collecteurs fonctionnent quand l'eau est guidée vers le collecteur en amont. Quand l'agriculteur déplace des cailloux au milieu du chemin pour rabattre l'eau vers le collecteur, il capte très bien l'eau. Ce n'est que lorsque l'orage est plus violent et plus long que le collecteur de l'aval, près de la route, ne débite pas assez.

En octobre 2024, la force de l'eau a même déplacé la grille.

- ◆ **le reprofilage du chemin vers le collecteur amont** : le simple réhaussement de l'entrée du chemin n'est pas suffisant
- ◆ Dégager l'entrée de ce collecteur, souvent envahi de végétation
- ◆ La pente du chemin orienté vers le collecteur

**L'idéal étant de faire une noue à l'emplacement de l'ancien fossé entre les deux collecteurs comme celle faite par la commune en haut de la rue du Tilleul (voir photo page suivante)**

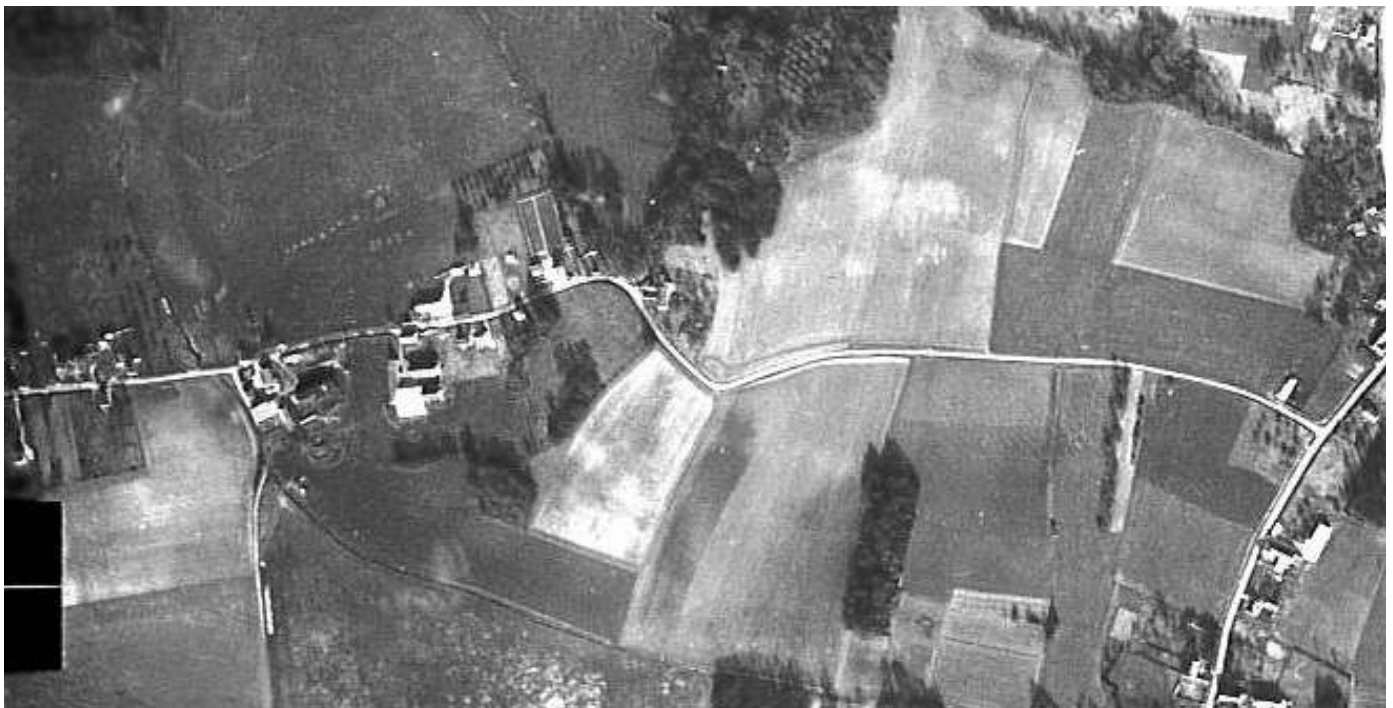
1967

La nouvelle route qui supprime les 2 virages n'est pas faite—le fossé est à ciel ouvert

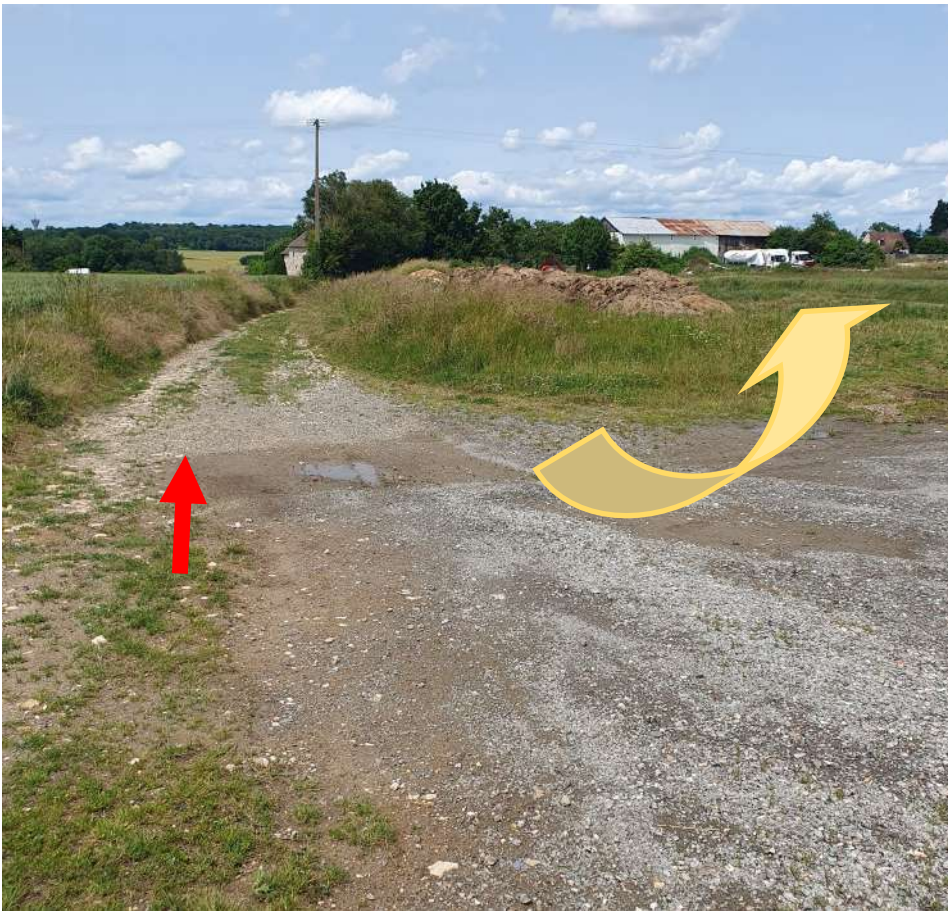
Actuellement l'agriculteur avait réalisé une boucle dans son champ pour faire tourner les camions de betteraves donnant l'impression d'un 2ème chemin. Actuellement au milieu il y a eu un stockage de terre.

Le ruissellement a effectivement une certaine force ravinant le chemin . Régulièrement l'agriculteur remonte dans le chemin les cailloux descendus.

**M. Dujardin** explique que le fossé à redents serait fait dans le chemin naturel et que le chemin pour les promeneurs ou l'usage agricole serait fait dans celui réalisé pour le retournement des camions de betteraves (si l'agriculteur propriétaire foncier est d'accord)

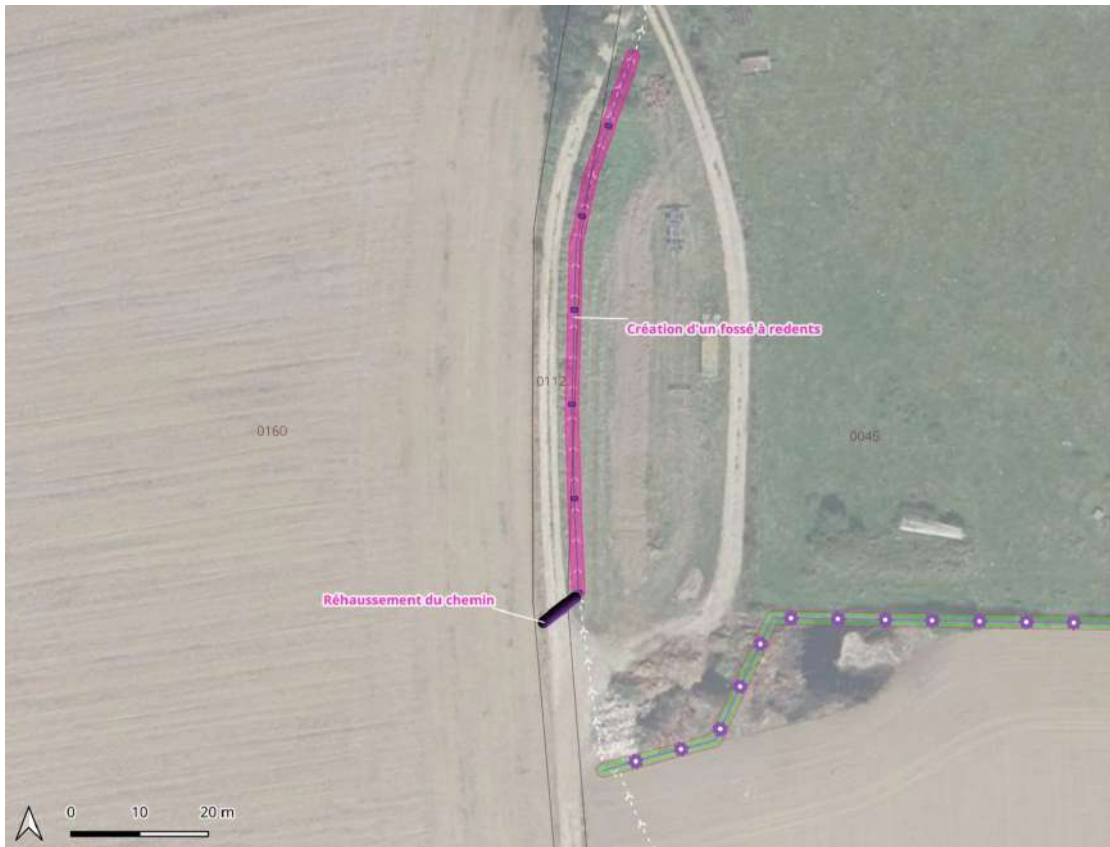
## Extrait du projet du SMAGE : le fossé à redents

Observations : les redents en terre sont nivelés au 1er orage

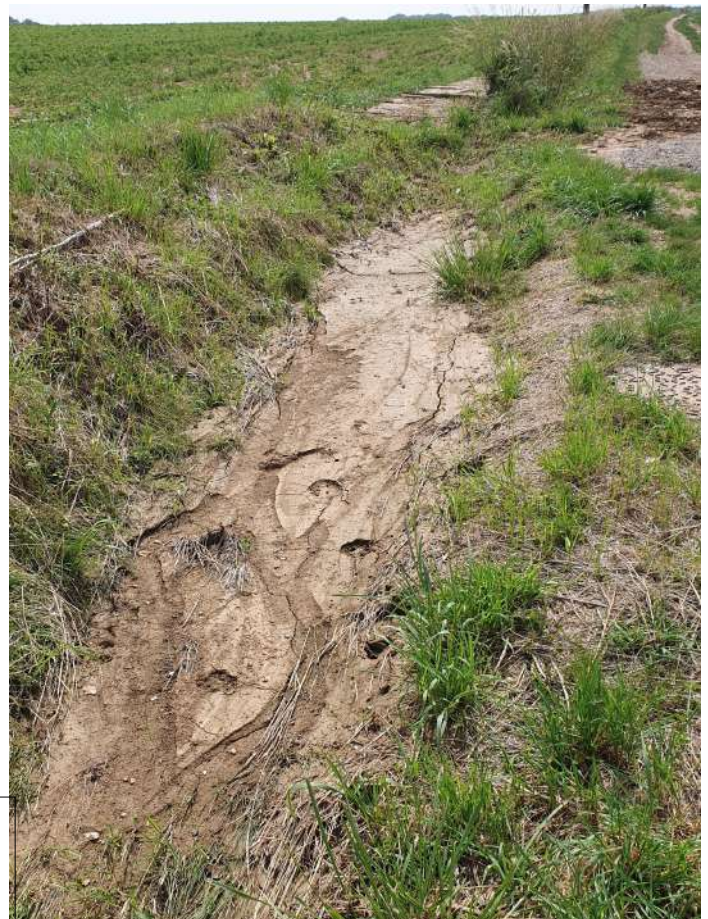
Fossé à redents avec redents nivelés après l'orage du 31/05/25

- ◆ refaire les redents du fossé en pierres (*le fossé étant plein de boue, la commune a loué une mini pelle pour enlever l'épaisseur de boue*)
- ◆ Ajouter des fascines comme proposé par M. Dujardin
- ◆ Installer un caniveau routier (voir devis joint) sur la largeur de l'impasse
- ◆ Supprimer l'action BOU 5b

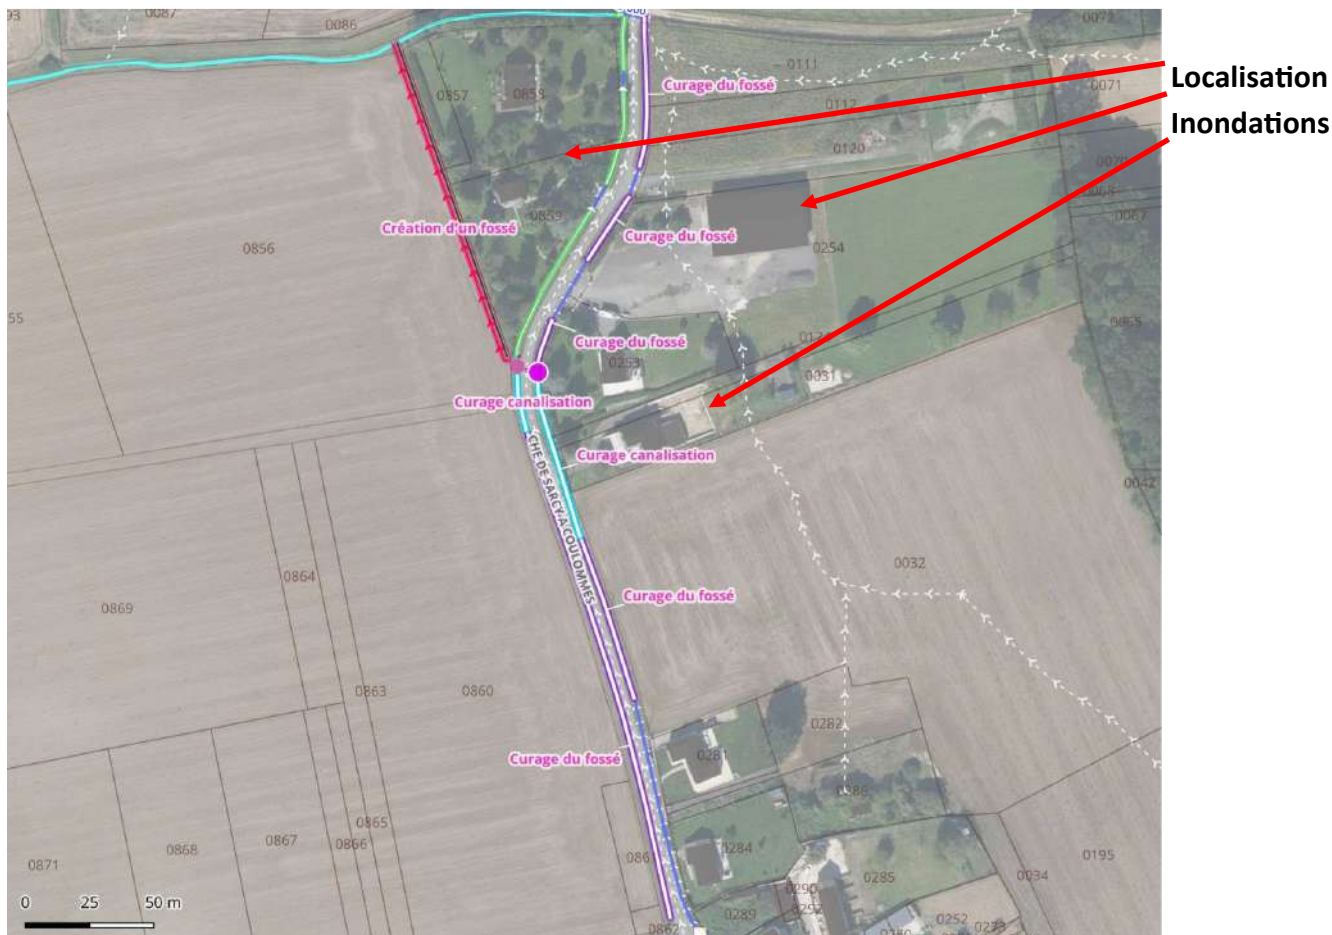
Malgré les travaux faits par l'agriculteur (*présent à la réunion*) en lisière du bois à mi-pente, pour drainer, retenir les eaux, le diagnostic est que des collecteurs anciens qui renvoyaient dans le ru Bouton ont été obstrués ou coupés lors de la construction des maisons; il est indispensable de renvoyer les eaux vers la future zone d'expansion de crue (trait rouge).

M. LAFARGE, riverain, explique les dysfonctionnements, les contre-pentes de la rue des roches et demande que soit entretenus les deux passages entre les maisons réservés aux agriculteurs pour entrer dans leurs champs.

Pour l'action BOU 8 une partie ouest du fossé à redents pourrait être convertie en haie avec l'accord du propriétaire

En attendant la réalisation de la zone d'expansion, les merlons derrière les maisons peuvent peut-être être utiles ?

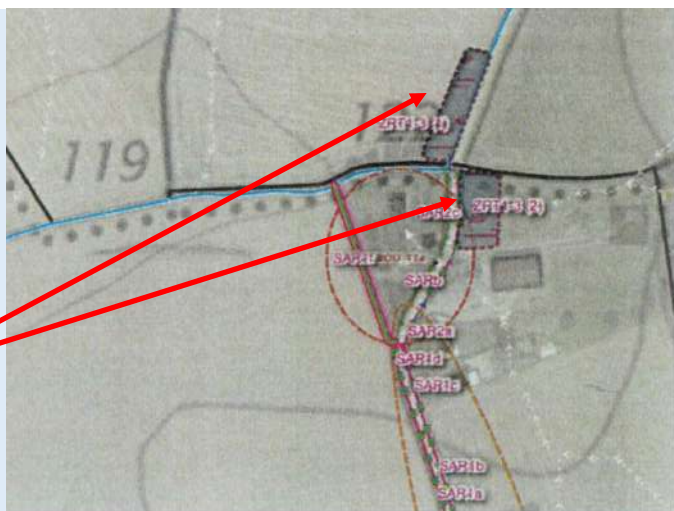
Le B.E. ne prend pas en compte les drainages agricoles : ce sont eux qui inondent le hangar et la maison au N° 180 car lorsque le fossé est inondé, les drainages des champs ne s'écoulent plus et débordent

Les zones de rétention prévues en phase 3 seront une aide précieuse
