**COMMUNE DE BOULEURS**

# ZONAGE D'ASSAINISSEMENT DES EAUX USEES ET PLUVIALES PROGRAMMATION DE TRAVAUX POUR LA GESTION DES EAUX PLUVIALES

**1ère PARTIE : ASSAINISSEMENT PLUVIAL**

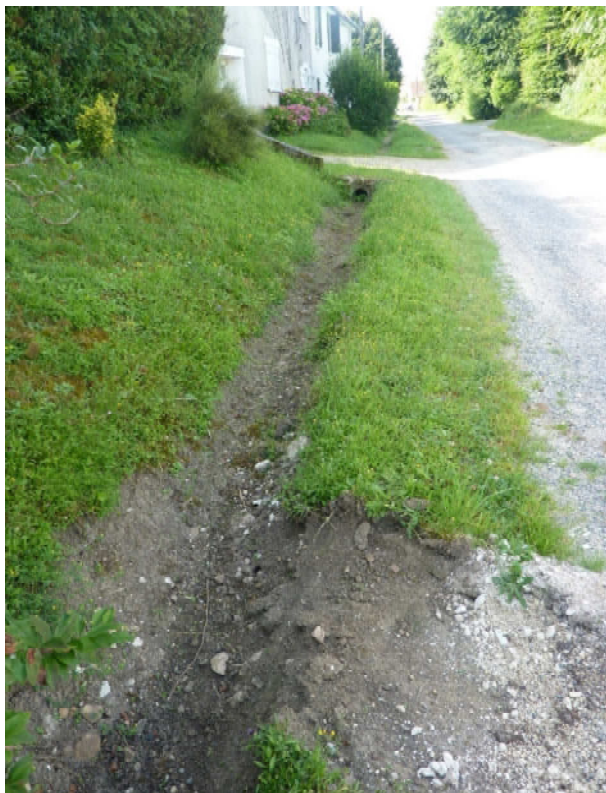
Fossé rue du Tilleul

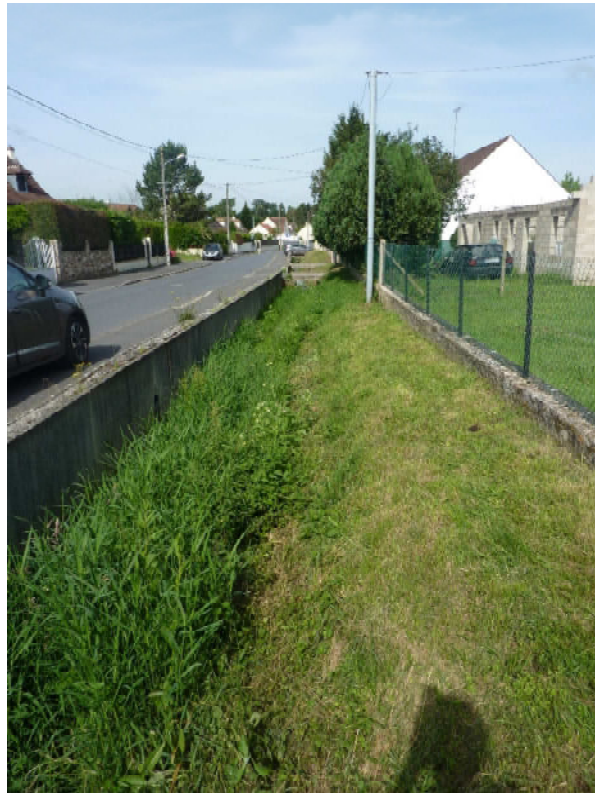
Ru Bouton – rue des Roches

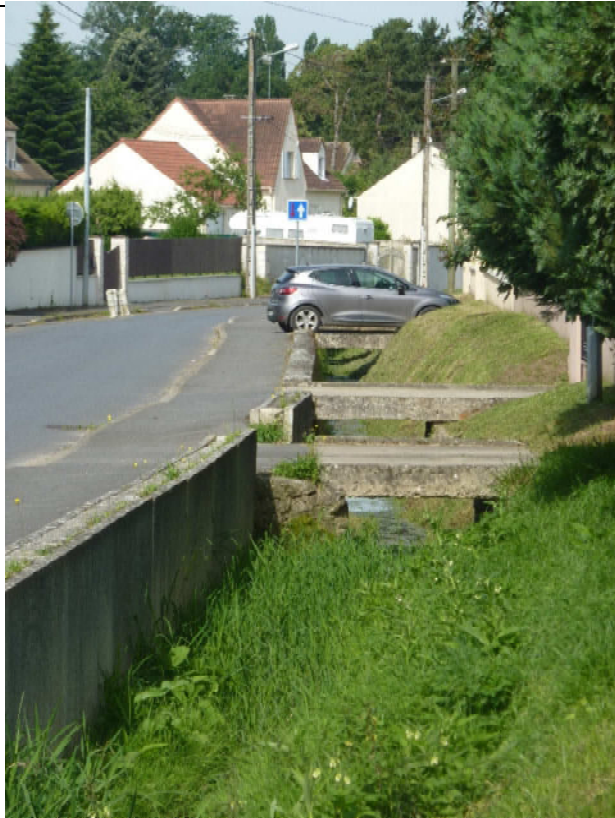
Ru Bouton – rue des Roches  
Accès aux maisons riveraines

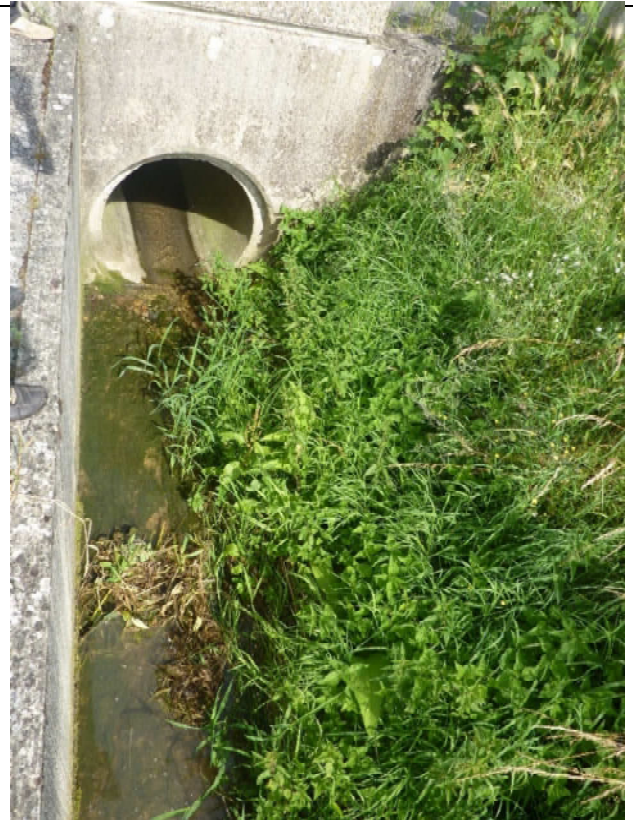
Ru Bouton - buse

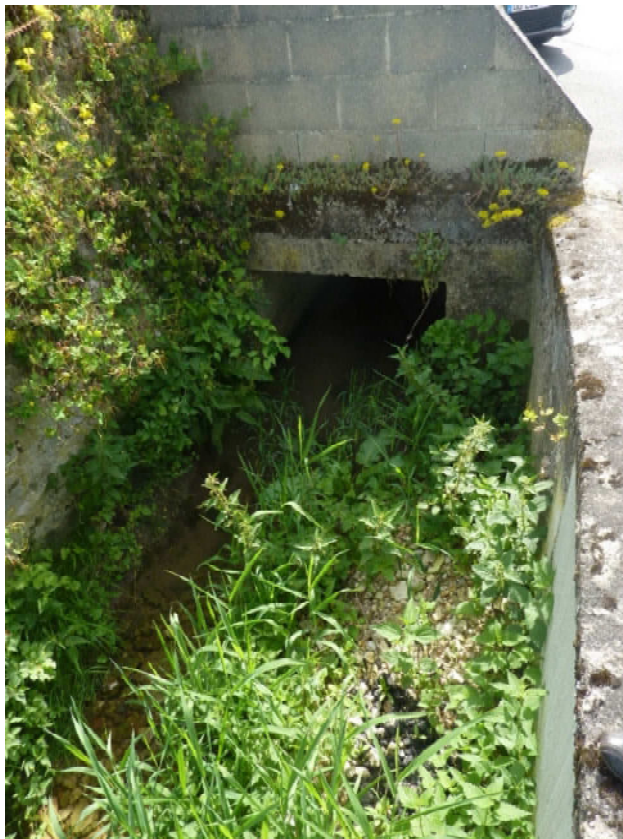
Ru Bouton - dalot

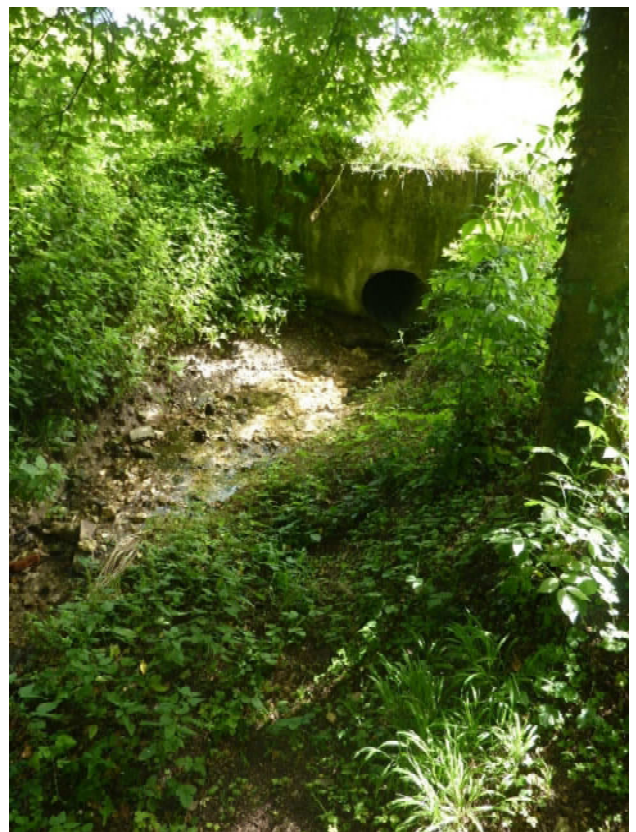
Ru Bouton – amont confluence ru de Vignot

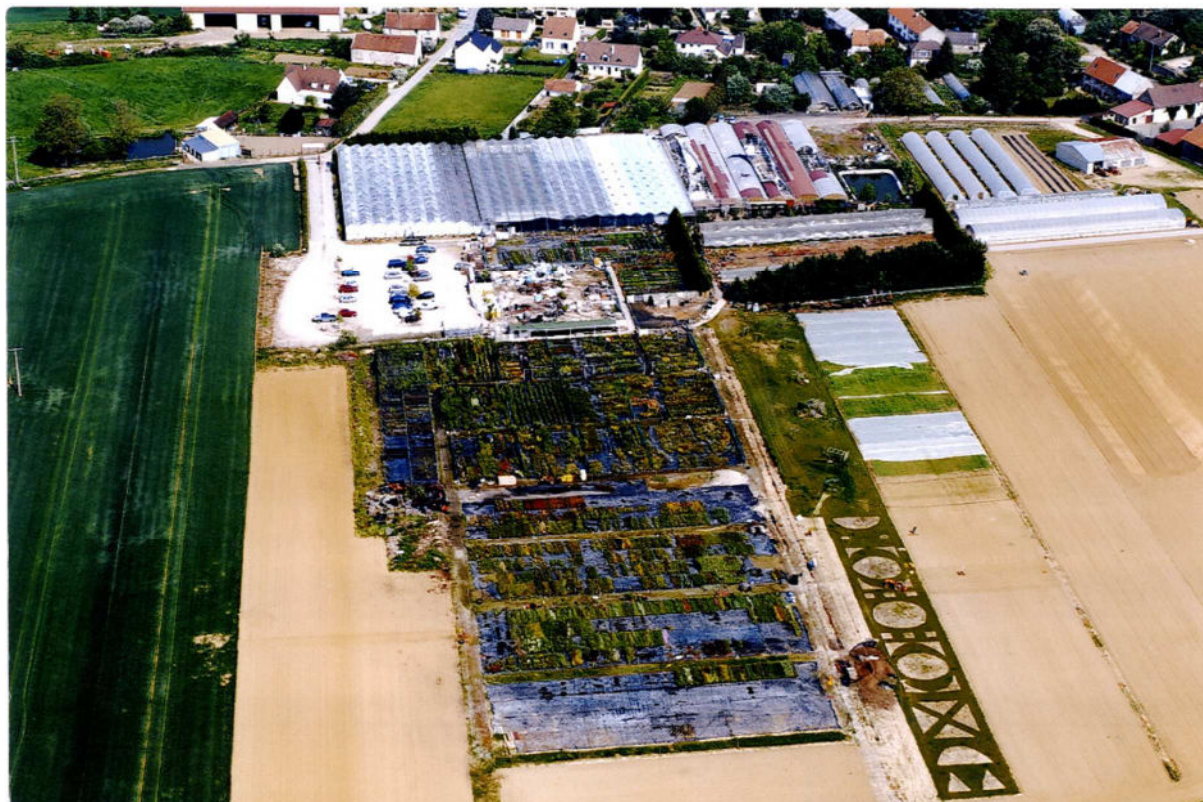
Les serres de Bouleurs, situées au point haut du hameau de Sarcy avec environ 7 500 m<sup>2</sup> de serre et un parking en béton concassé, présentent une surface imperméabilisée très importante (cf. phot ci-après).

Compte tenu de la nature des sols sur le hameau de Sarcy et de la présence d'une nappe perchée à faible profondeur, les solutions d'infiltration sont difficilement envisageables. La création d'un bassin de retenue est à privilégier : un bassin permettant le stockage et la régulation d'un volume utile de 350 m<sup>3</sup>, muni d'un ouvrage régulateur de débit maximum 7 litre/seconde (par exemple de type vortex ou pompe de vidange).

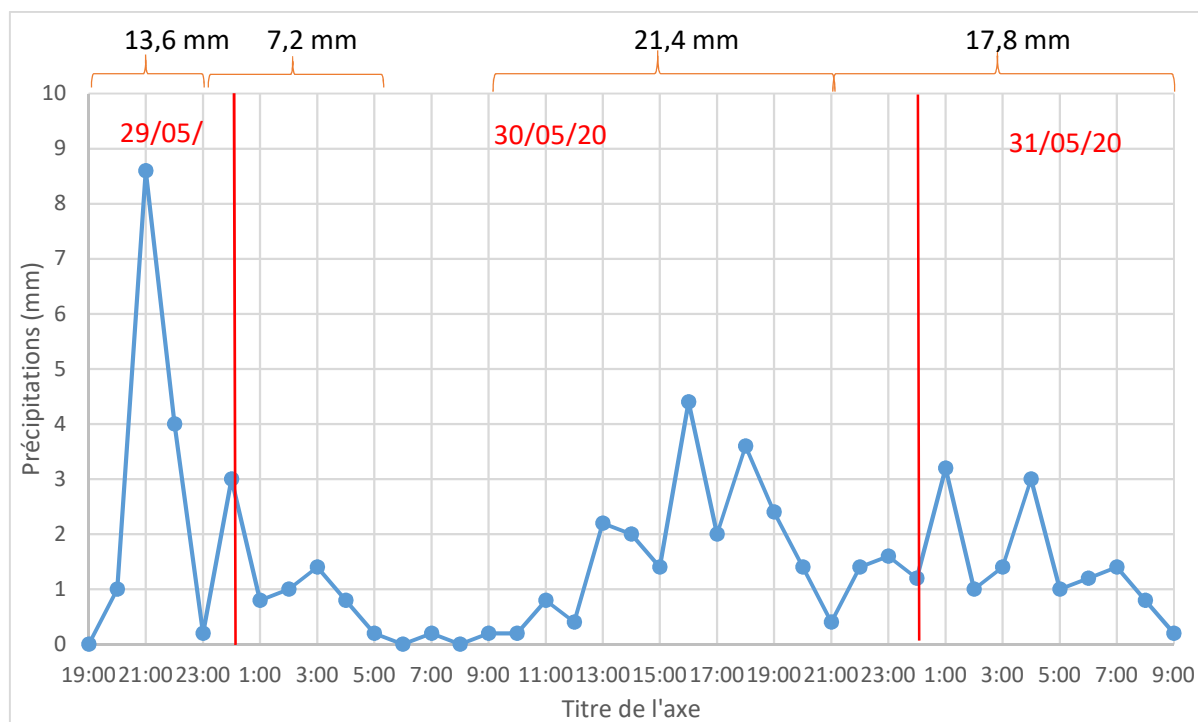
Figure 1 : Pluie du 30 mai 2016

Ces épisodes ont eu lieu en moins de 48h. Les sols étant saturés et les pluies s'étant succédées quasiment sans interruption, la période de retour pour cet évènement pluvieux est beaucoup plus élevée et s'approcherait **des 50 ans** au vu des dégâts constatés dans la commune et de l'historique des dégâts.

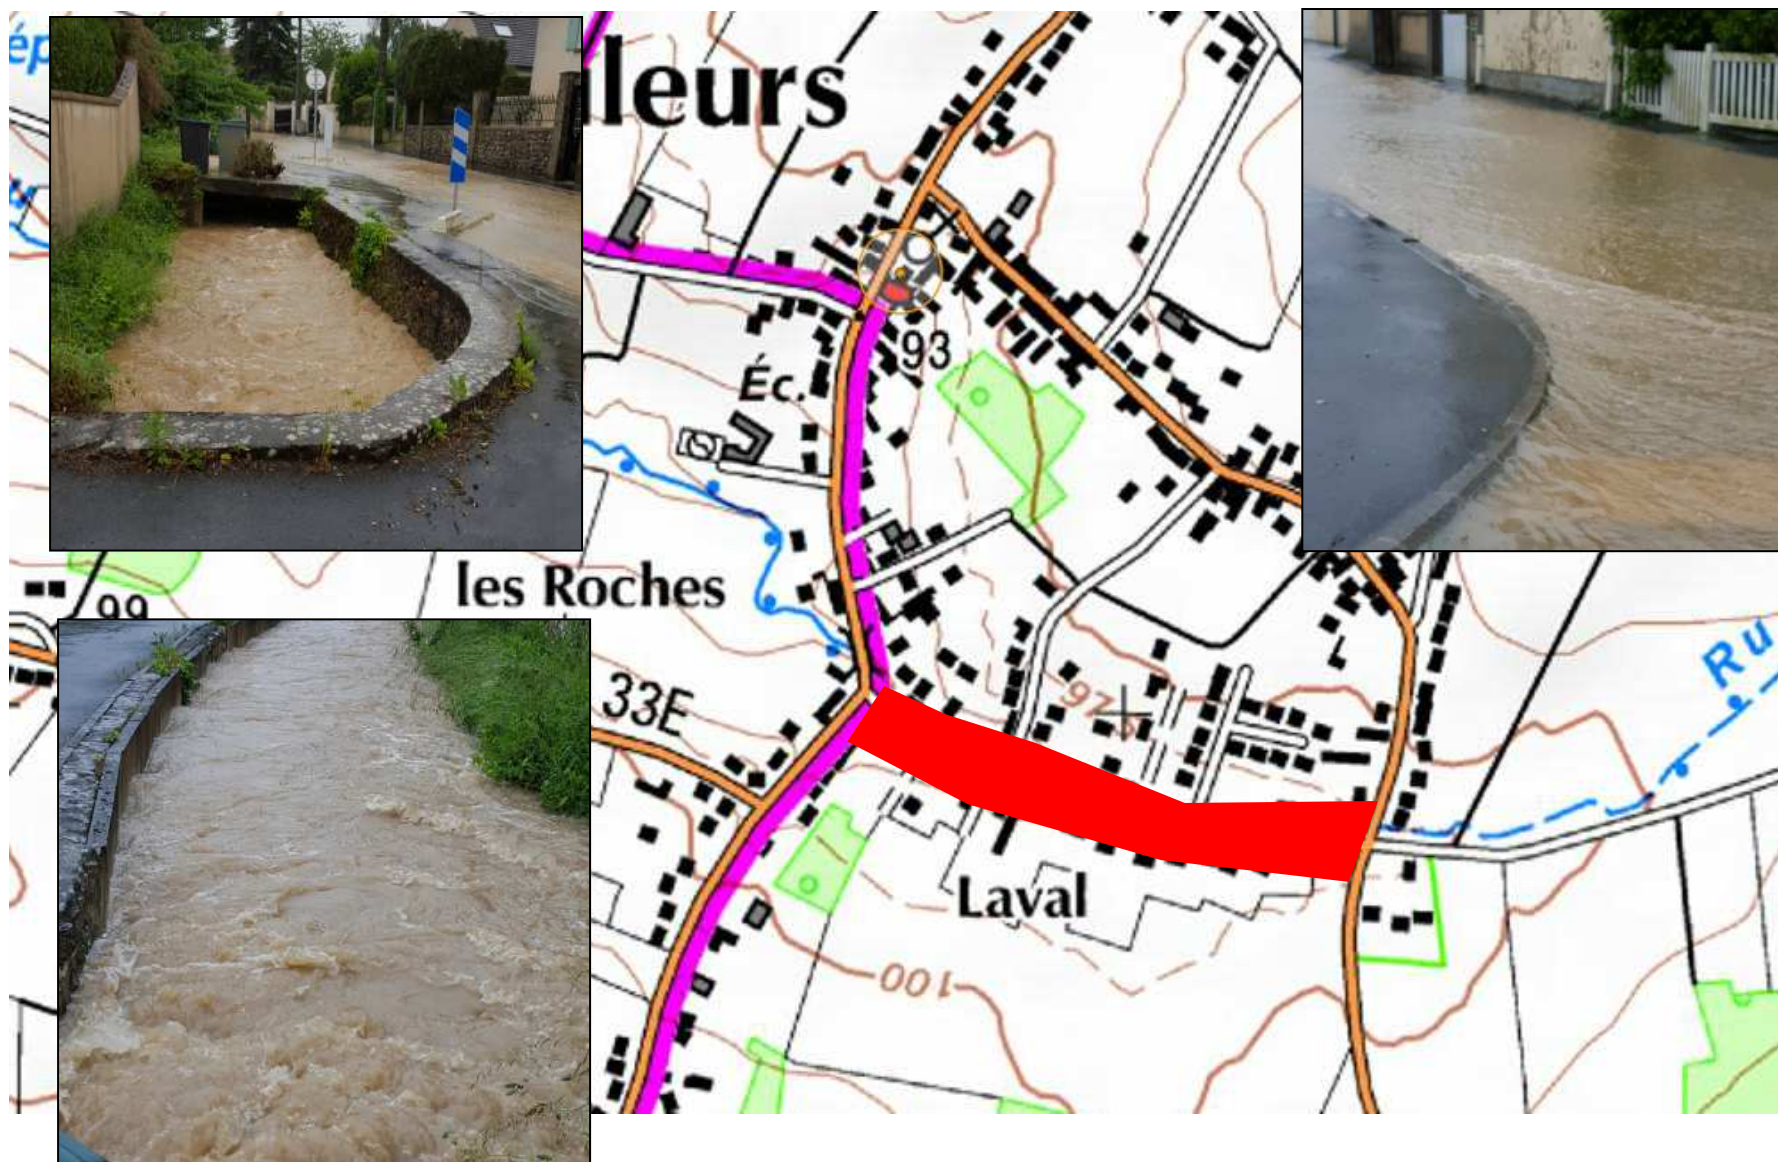
Des inondations ont été constatées sur la route communale n°10 (route de Bouleurs à Sarcy).

Ces inondations ont eu lieu pour plusieurs raisons. En voici une liste non exhaustive :

- Une imperméabilisation des surfaces notamment à Sarcy a engendré un débit de pluie plus important. D'où une mise en charge du ru de Bouton plus élevée. Le zonage pluvial prévoit un calcul des surfaces actives et coefficients d'imperméabilisation sur la commune de Bouleurs afin de connaître précisément les volumes d'eaux pluviales arrivant au ru de Bouton.

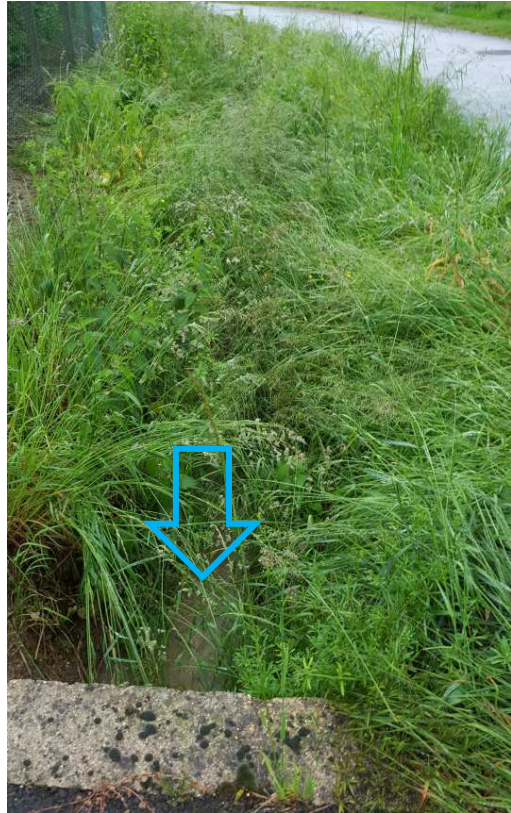
- Un bassin de rétention a été créé à côté de la rue du Champ au Prince pour pallier l'imperméabilisation des surfaces dans le bourg. Cependant, ce bassin ne fonctionne pas correctement en raison d'une erreur de conception, et le ru n'a pas pu être « soulagé » lors du dernier épisode pluvieux.

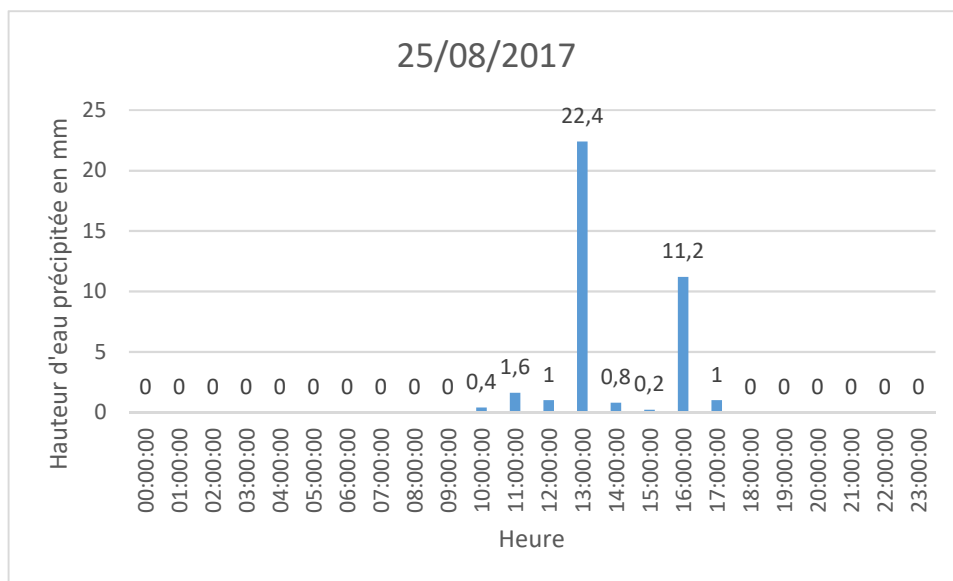
## Pluviométrie du 25 août 2017 à Bouleurs

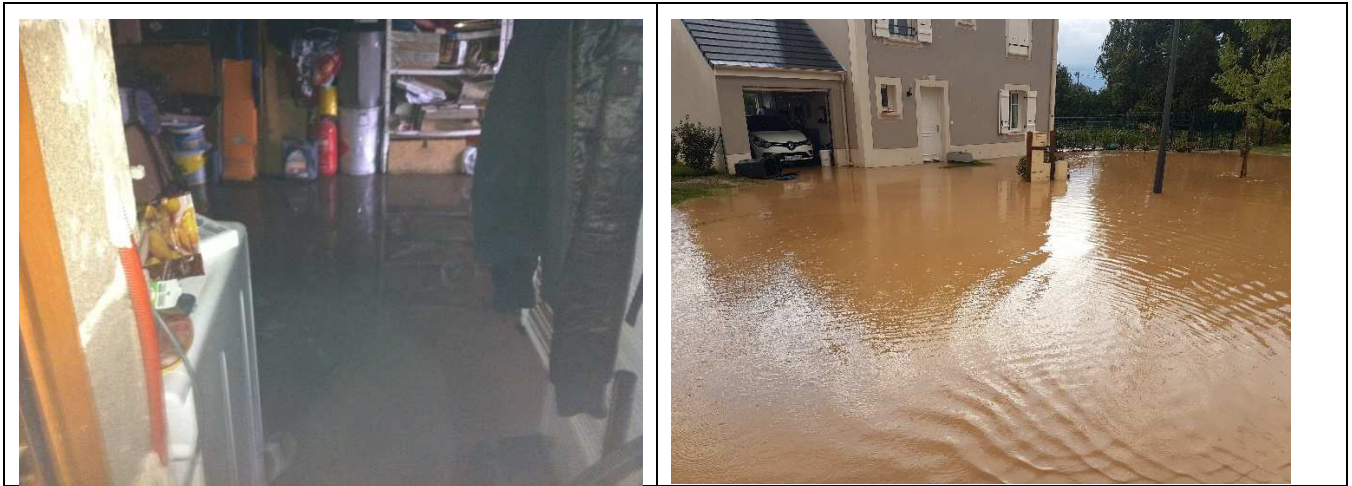
Ces ruissellements ont provoqué des inondations dans certaines habitations comme en témoignent les photos ci-après.

Tous ces désordres étaient induits par les ruissellements provenant de la zone agricole comprise entre Coulommès et le bourg de Bouleurs, à gauche de la route D125 en venant de Coulommès. Cette zone présente une pente relativement forte (3,5 % en moyenne).

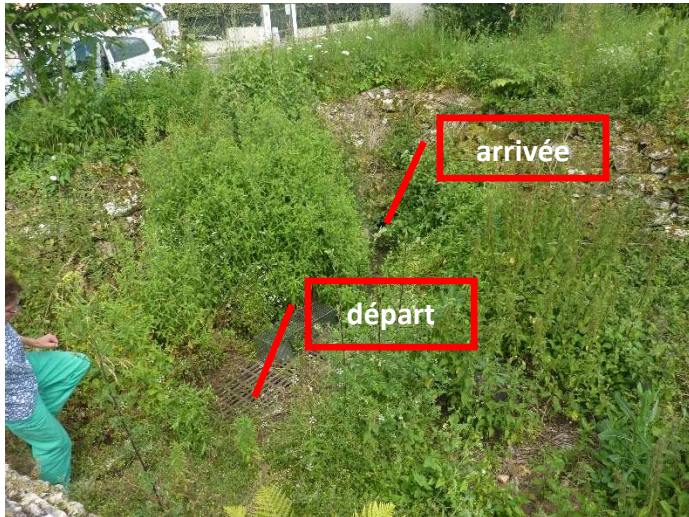
- Bassin rue du Champ au Prince : ce bassin ne se remplit jamais en raison d'une erreur de conception
- Bassin du lotissement rue du Corbier.

<p>Bassin rue du Champ au Prince Le fil d'eau « départ » étant identique à celui « arrivée », l'ouvrage ne peut pas se remplir</p>	<p>Bassin du lotissement rue du Corbier</p>

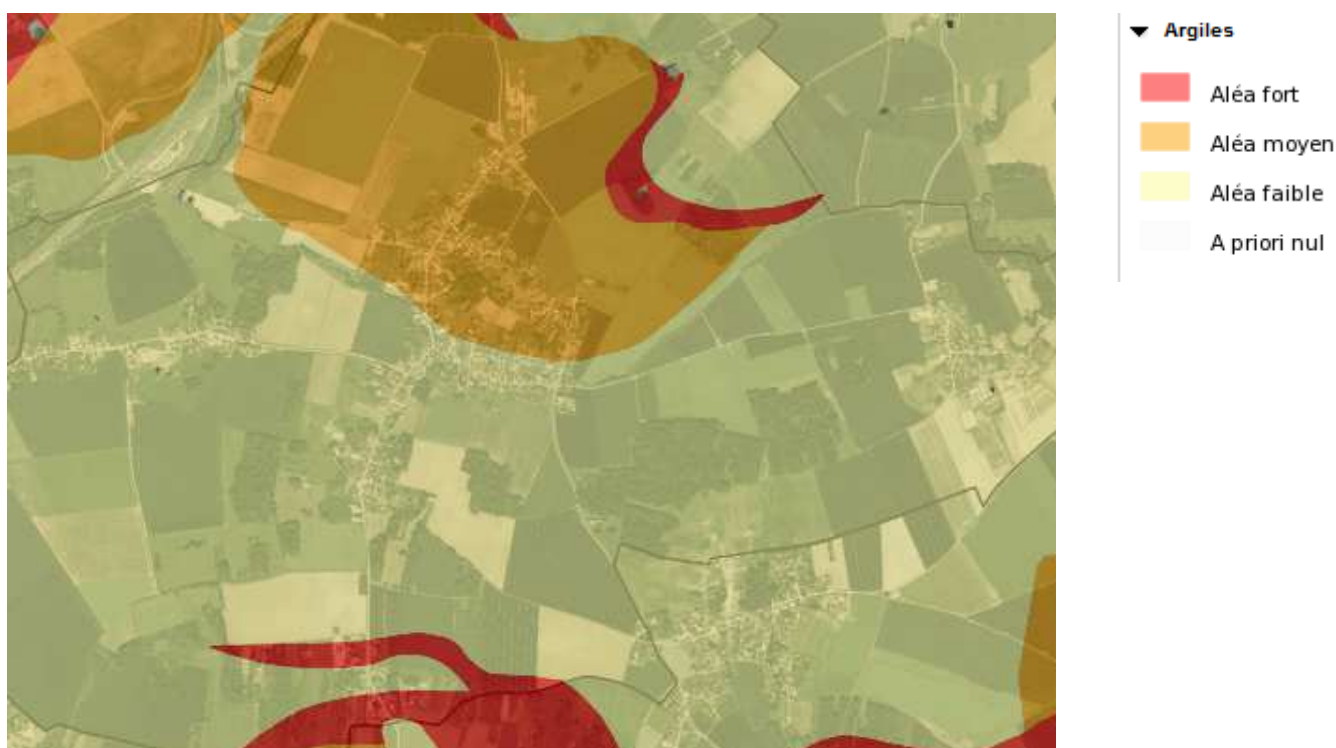
**Cartographie de l'aléa retrait-gonflement des sols argileux (établie par le BRGM)**

Les phénomènes de retrait-gonflement de certaines formations géologiques argileuses affleurantes provoquent des tassements différentiels qui se manifestent par des désordres affectant principalement le bâti individuel. La partie Nord du bourg est concernée.

Cette contrainte sera prise en compte au niveau du zonage « Eaux Pluviales » afin de ne pas aggraver le phénomène de retrait-gonflement des argiles : l'infiltration des eaux pluviales dans les zones à aléa fort est proscrite.

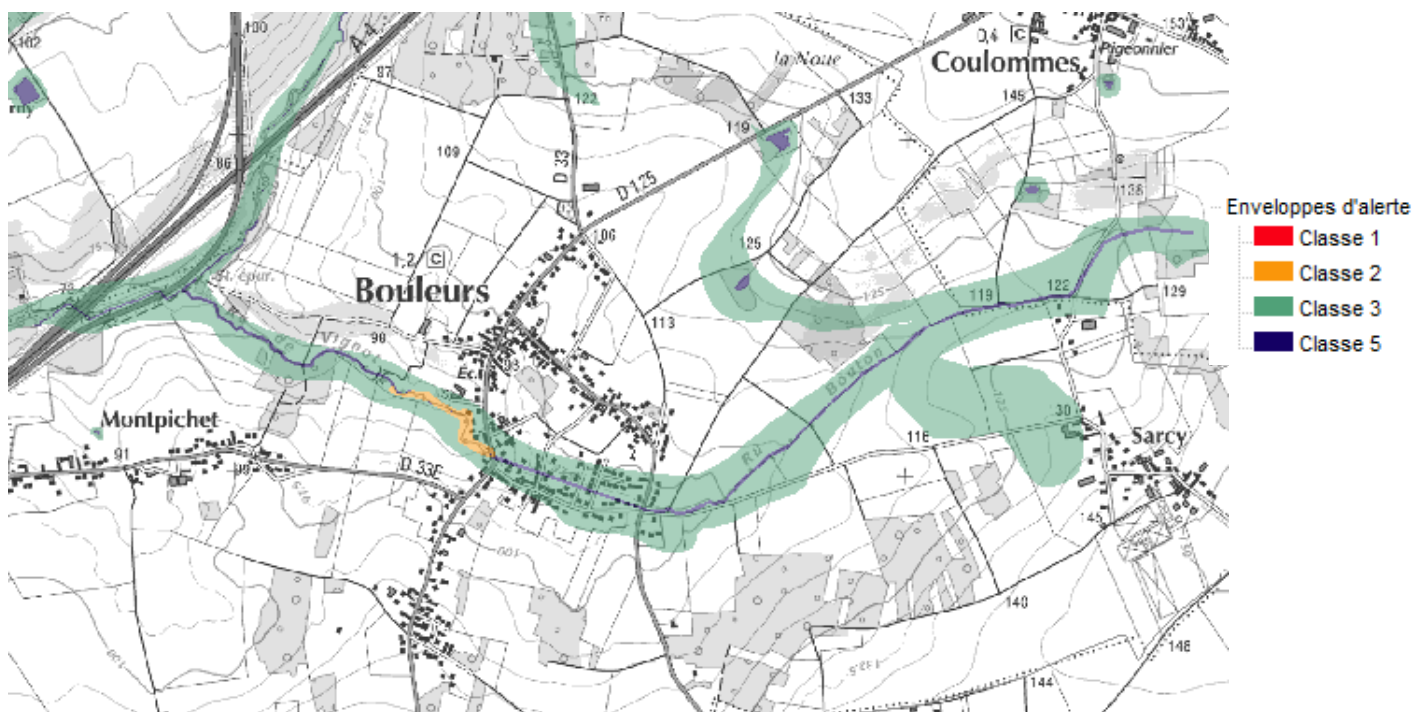
La cartographie de synthèse des enveloppes d'alerte humide a également été établie par la DRIE Ile-de-France, mettant en exergue 5 classes selon la probabilité de présence d'une zone humide.

Sur la commune de Bouleurs, elles sont classées en zone potentiellement humide : classe 3 de l'enveloppe d'alerte (alerte faible), excepté le long du ru Vignot en aval de la rue de l'Eglise classé 2 (zones identifiées selon les critères de l'arrêté mais dont les limites n'ont pas été calées par des diagnostics de terrain (photo-interprétation)).

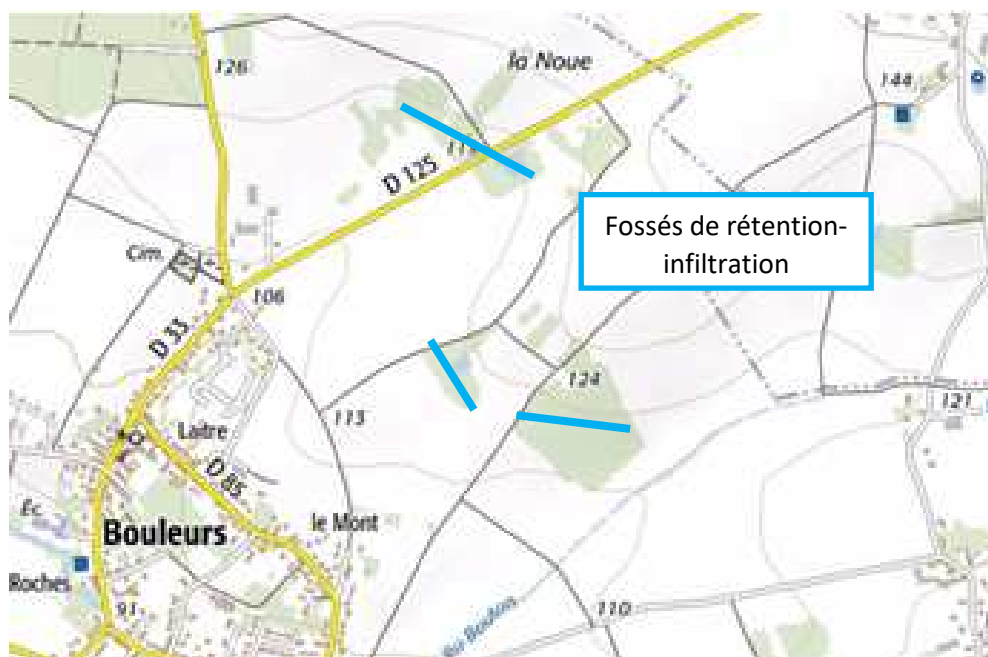
- ➡ dans la zone boisée situé à mi côteau entre la route de Coulommès et le bourg de Bouleurs, à gauche de la route D125 en venant de Coulommès.

Pour la création de fossés dans le massif boisé (terrassements manuels entre les arbres) sur un linéaire total compris entre 2 000 m et 2 500 m, le coût estimatif s'élève entre 40 000 € HT et 50 000 €HT. Ce prix comprend uniquement la réalisation des travaux.

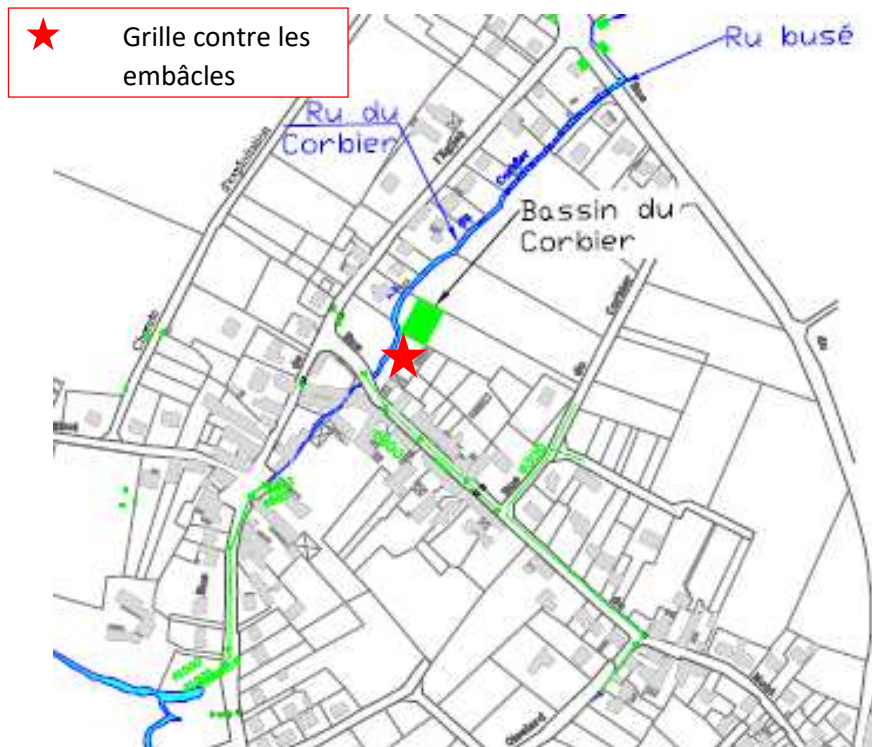
### 4.14.2 Localisation

Une grille sera mise en place en amont de ce busage afin d'éviter l'encombrement possible et de laisser un libre écoulement des eaux.

La mise en place d'une grille contre les embâcles est estimée à **5 000 € HT**.
