# Commune de Bouleurs

Compte-rendu reunion avec Ingetec

Propositions alternatives

## Compte-rendu de la réunion de travail en Mairie du Jeudi 5 Juin 2025

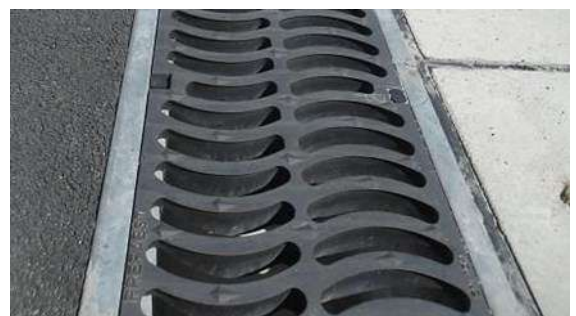
## SECTEUR DE LAITRE : notre constat

Il faut tenir compte du fait que c'est toujours à cet endroit que la boue s'accumule et que le maximum d'eau arrive.

Dans le cas du 31 mai, la terre est presque à nue : la violence de l'eau a entraîné la terre, l'herbe, la paille et l'eau ne s'est pas écoulée dans le réseau

**Le long du fossé à redents :  
il faut planter une haie**

**Derrière la haie il faut creuser pour retenir l'eau.**

Poser un caniveau routier dans la voirie

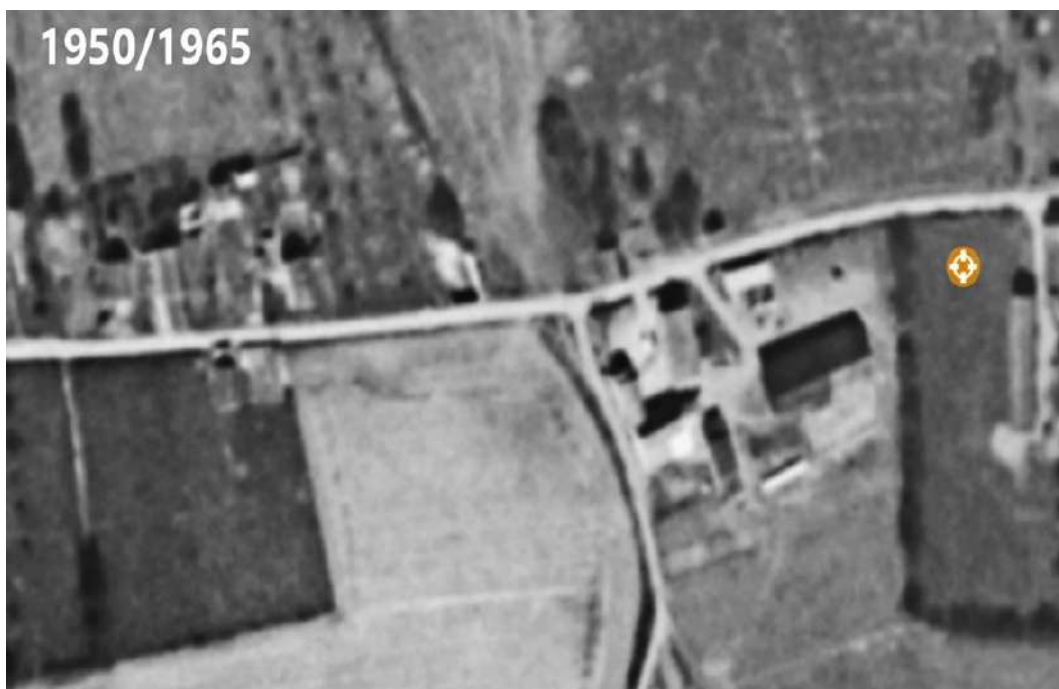
Photo IGN « Remonter le temps » :  
le trait noir est le tracé du fossé à ciel ouvert qui existait avant que le Département ne modifie la sortie et buse le fossé

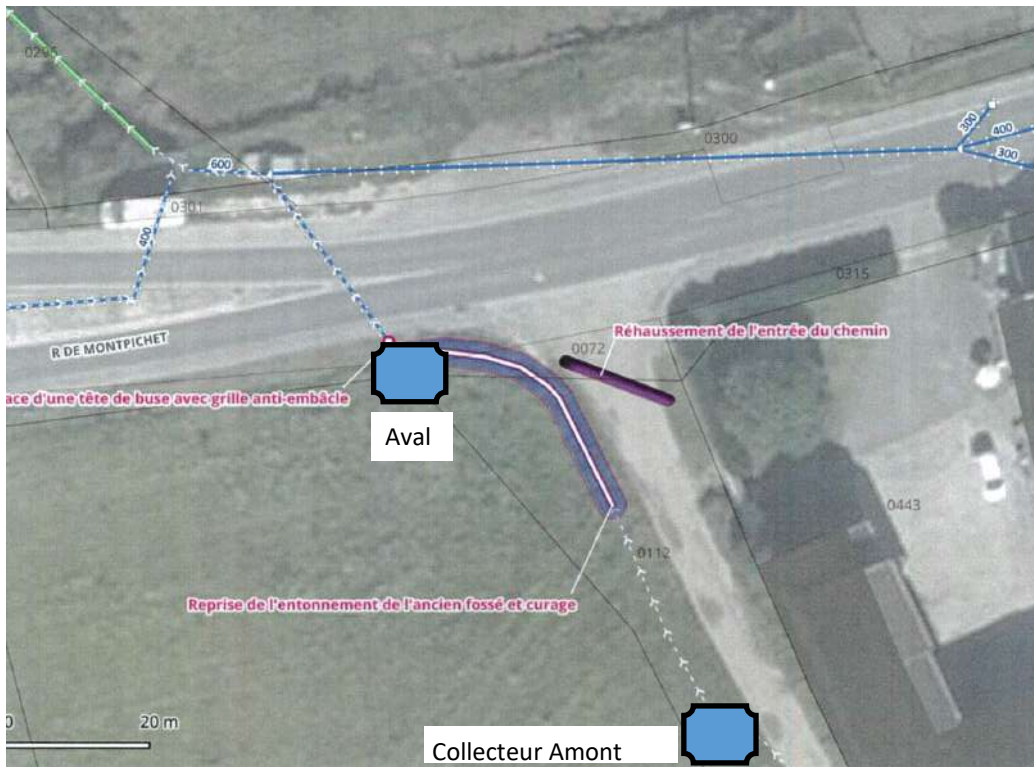
La nouvelle route qui supprime les 2 virages n'est pas faite—le fossé est à ciel ouvert

- le Curage du fossé existant.
- La reprise de la grille existante en tête de buse + grille anti-encastrement permettra d'améliorer le transfert des eaux

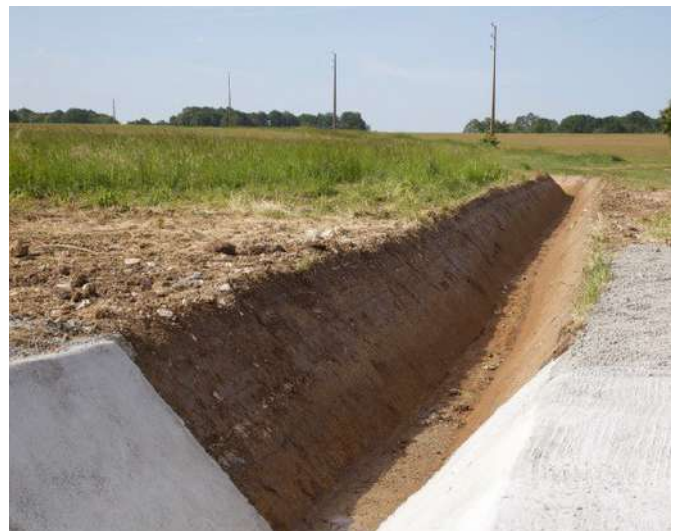
## Extrait du projet du SMAGE : le fossé à redents

Observations : les redents en terre sont nivelés au 1er orage

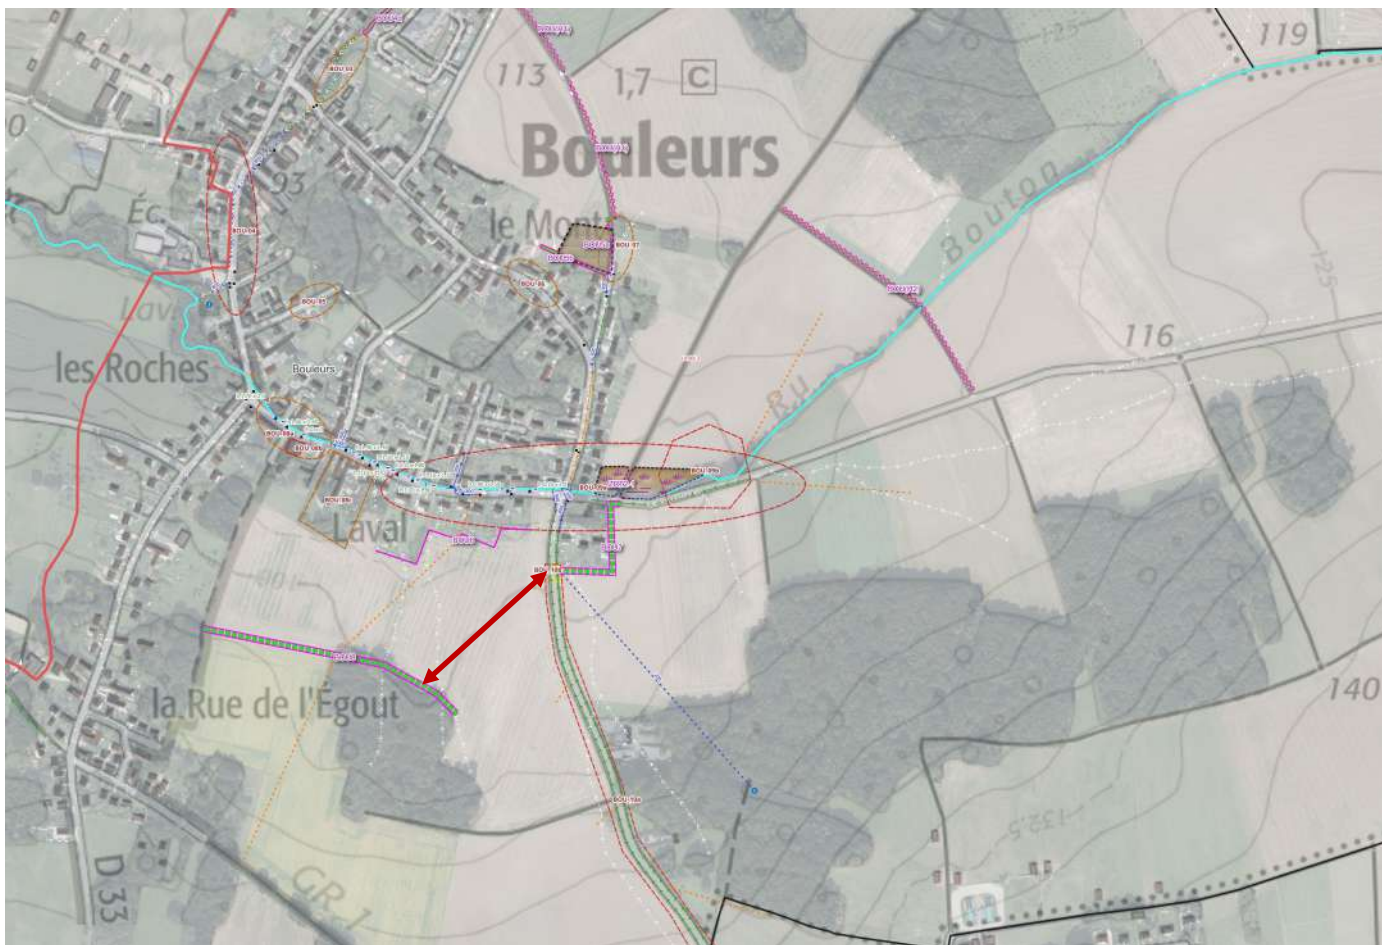
Il s'agit de créer des fossés (traits rouges épais), planter des haies et créer des merlons de terre (travaux de phase 2 seulement). Ci-dessous le plan avec également la phase 3.

Malgré les travaux faits par l'agriculteur (*présent à la réunion*) en lisière du bois à mi-pente, pour drainer, retenir les eaux, le diagnostic est que des collecteurs anciens qui renvoyaient dans le ru Bouton ont été obstrués ou coupés lors de la construction des maisons; il est indispensable de renvoyer les eaux vers la future zone d'expansion de crue (trait rouge).
